令和 6 年能登半地震における  
し尿処理施設被災の対応について

輪島市市民生活部環境対策課 主幹 外 忠保

# し尿処理施設被災状況（能登半島地震） 主なもの

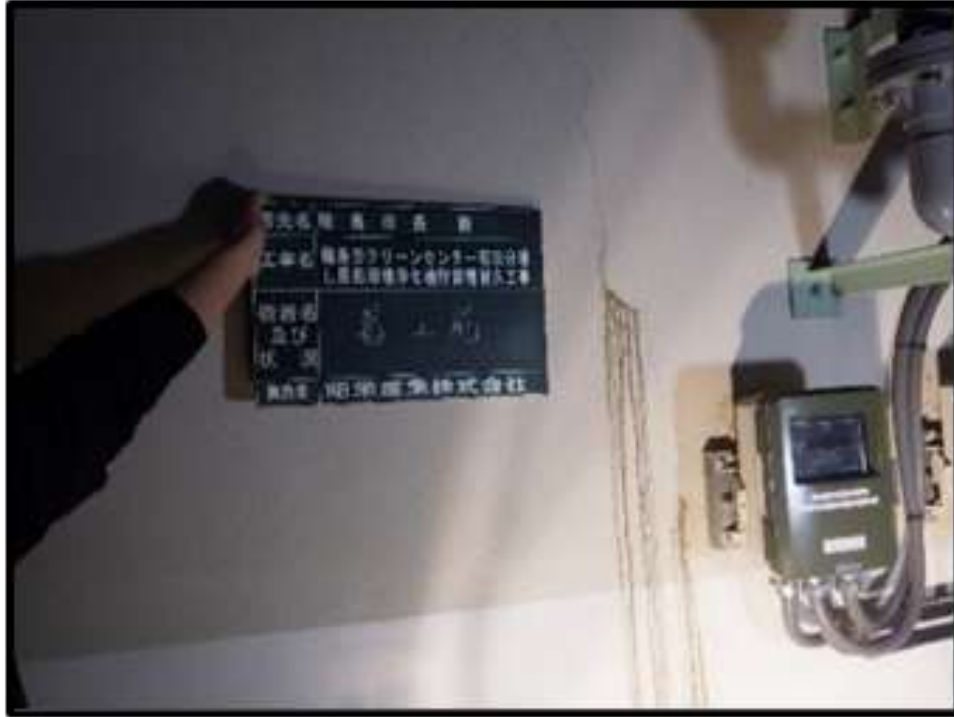
## 浄化槽・貯留槽

- ・ 外壁にひび割れしている状況

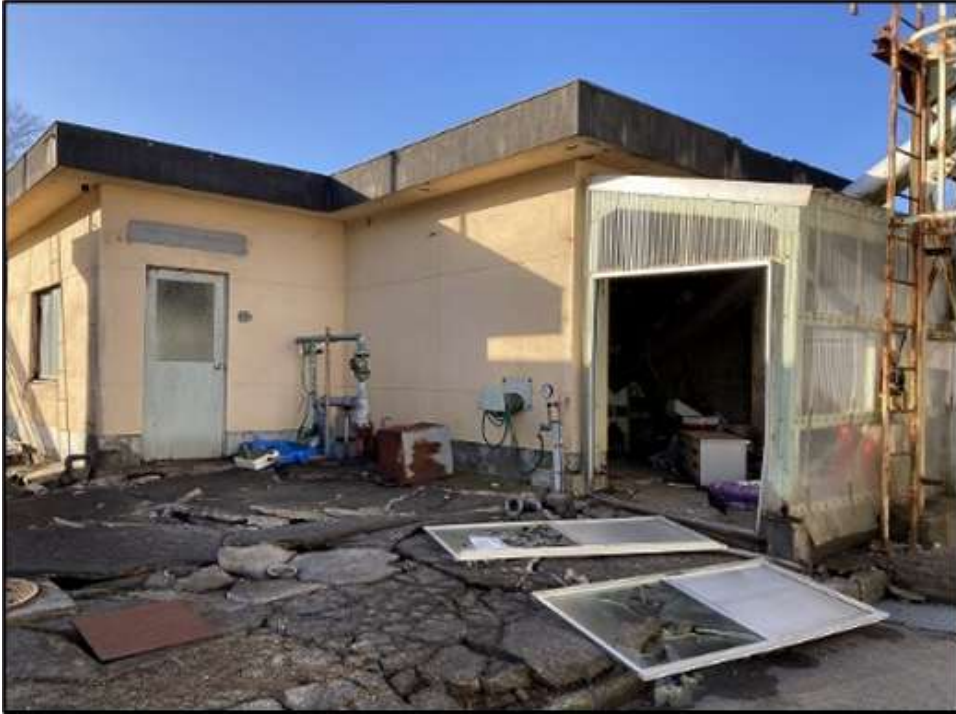
## 脱水設備

- ・ 建屋回りの土間コンクリートが破損している状況

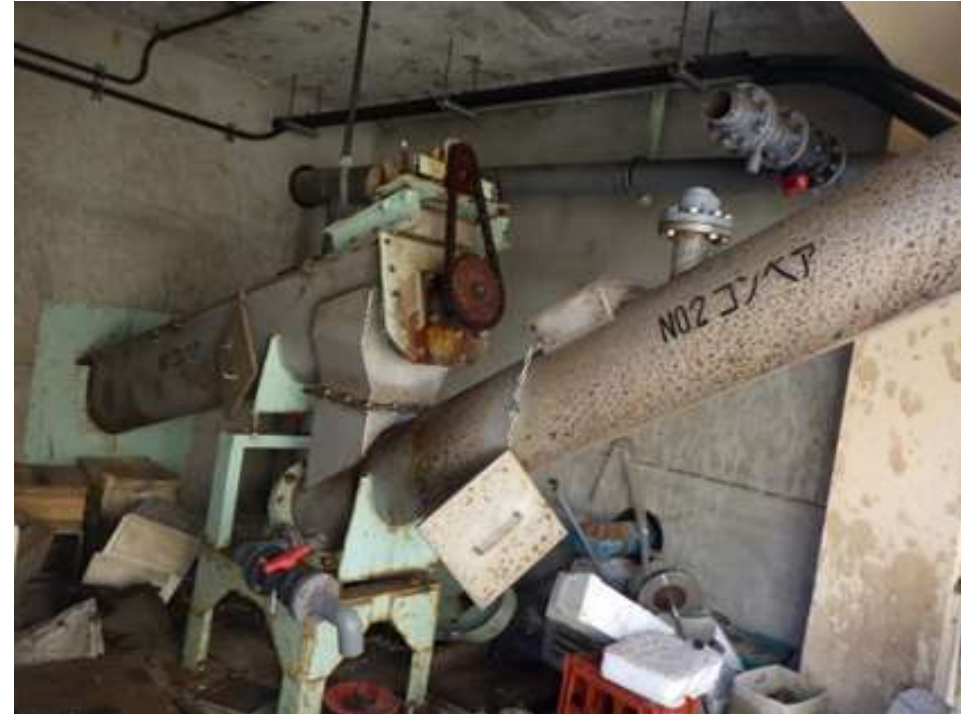
- ・ 脱水設備のコンベア及び臭気配管が破損している状況

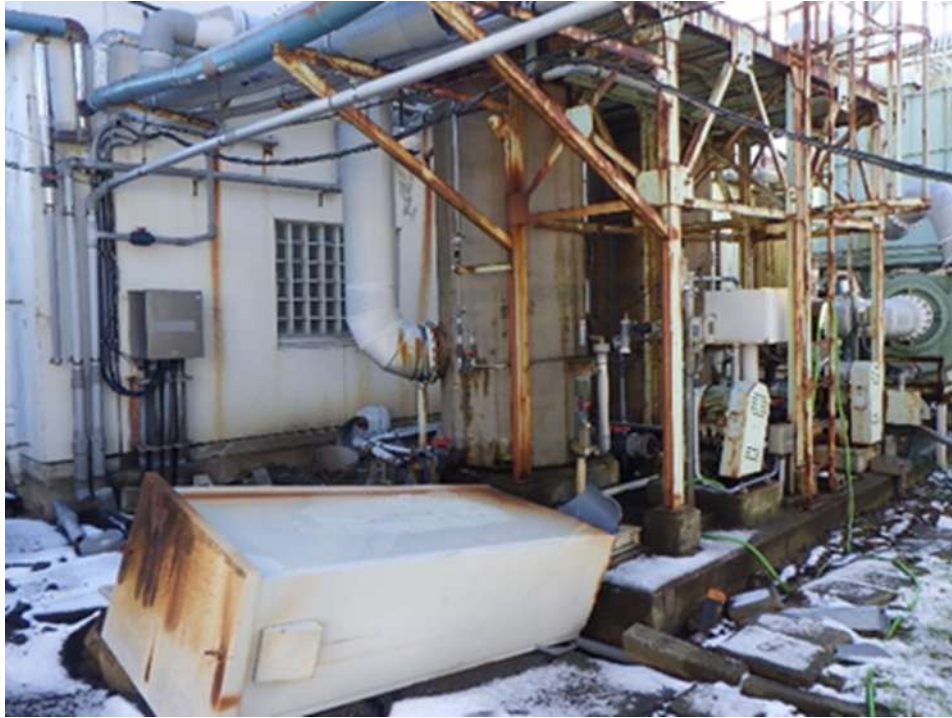
## 脱臭設備

- ・制御盤が転倒している状況

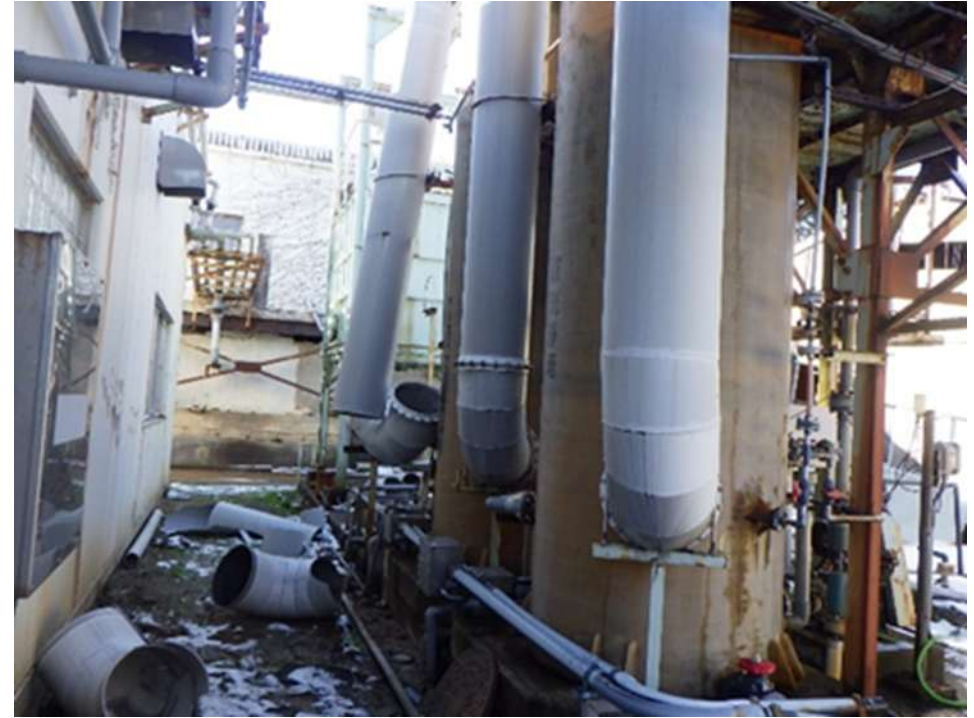
- ・屋外脱臭設備のダクト管が破損している状況

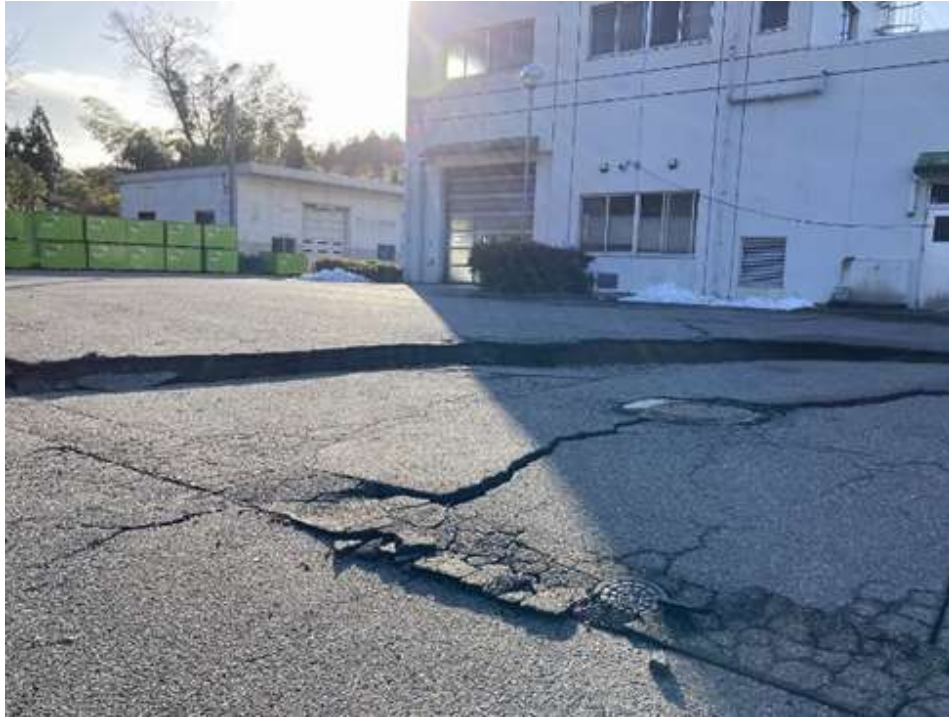
## 施設周辺

- ・地盤が隆起・陥没している状況  
（段差約20cm）

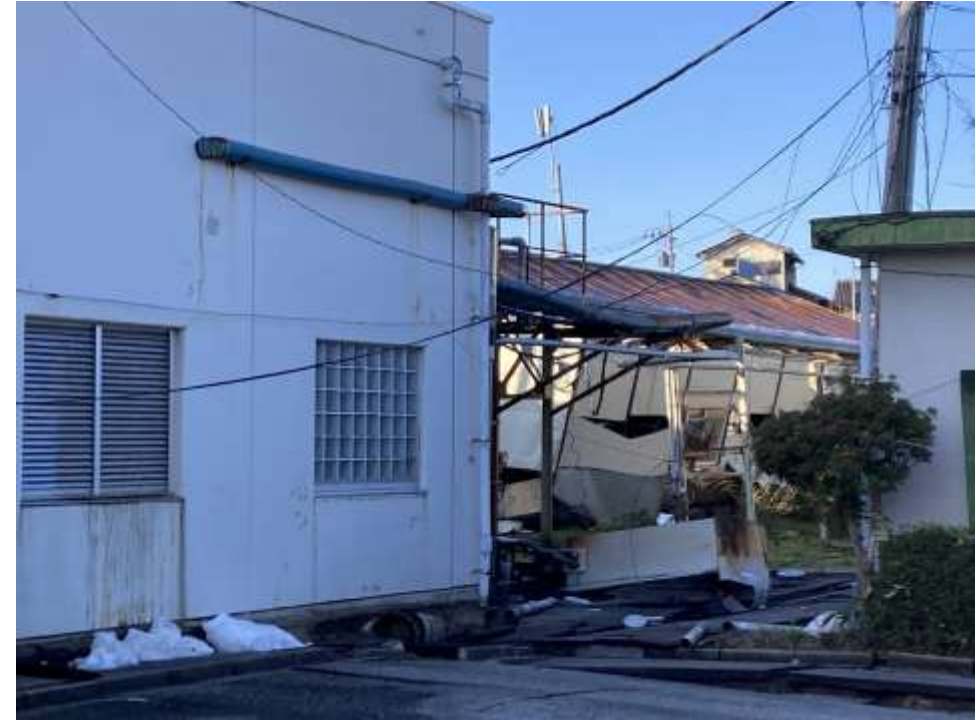
- ・地盤が隆起・陥没し配管が破損している状況

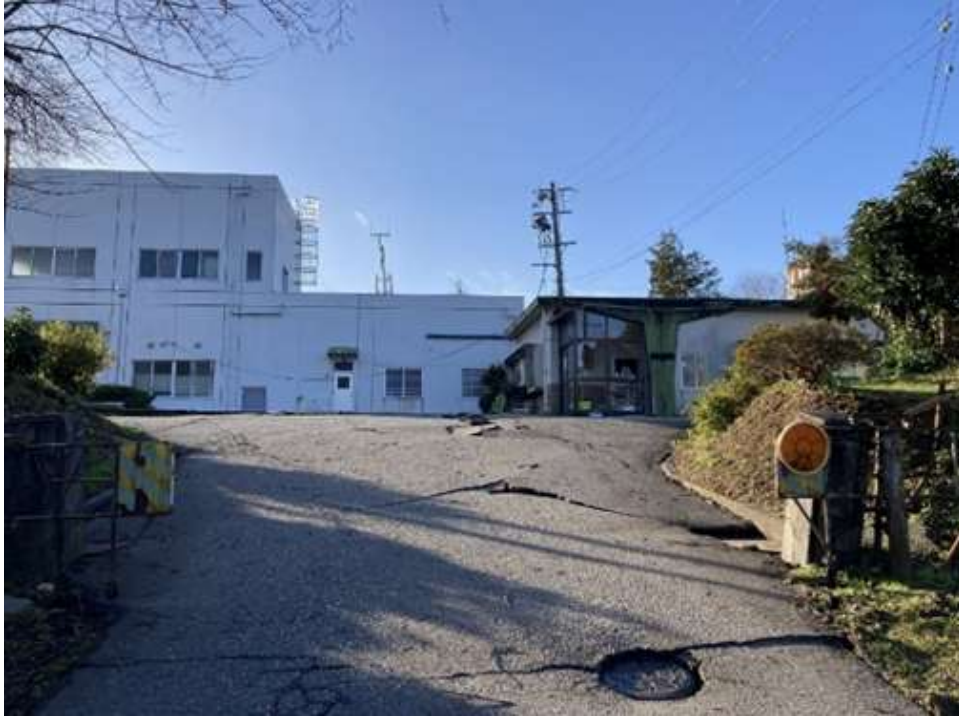
## 配管設備（道路）

- ・し尿処理施設から下水道までの管路が破損している状況

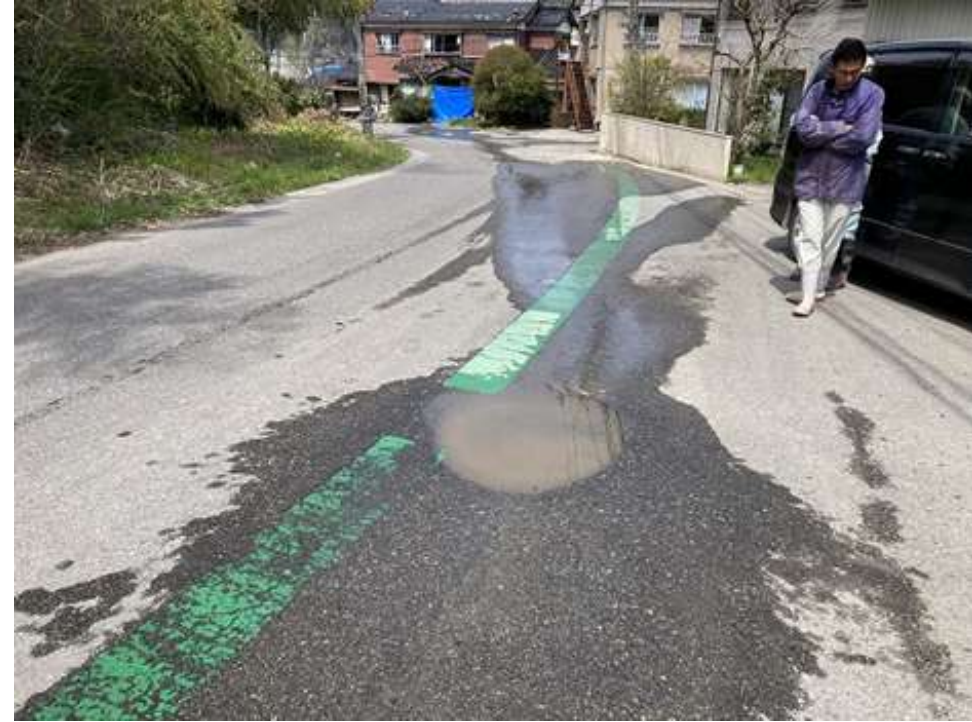
- ・埋設している取水配管から水漏れをしている状況

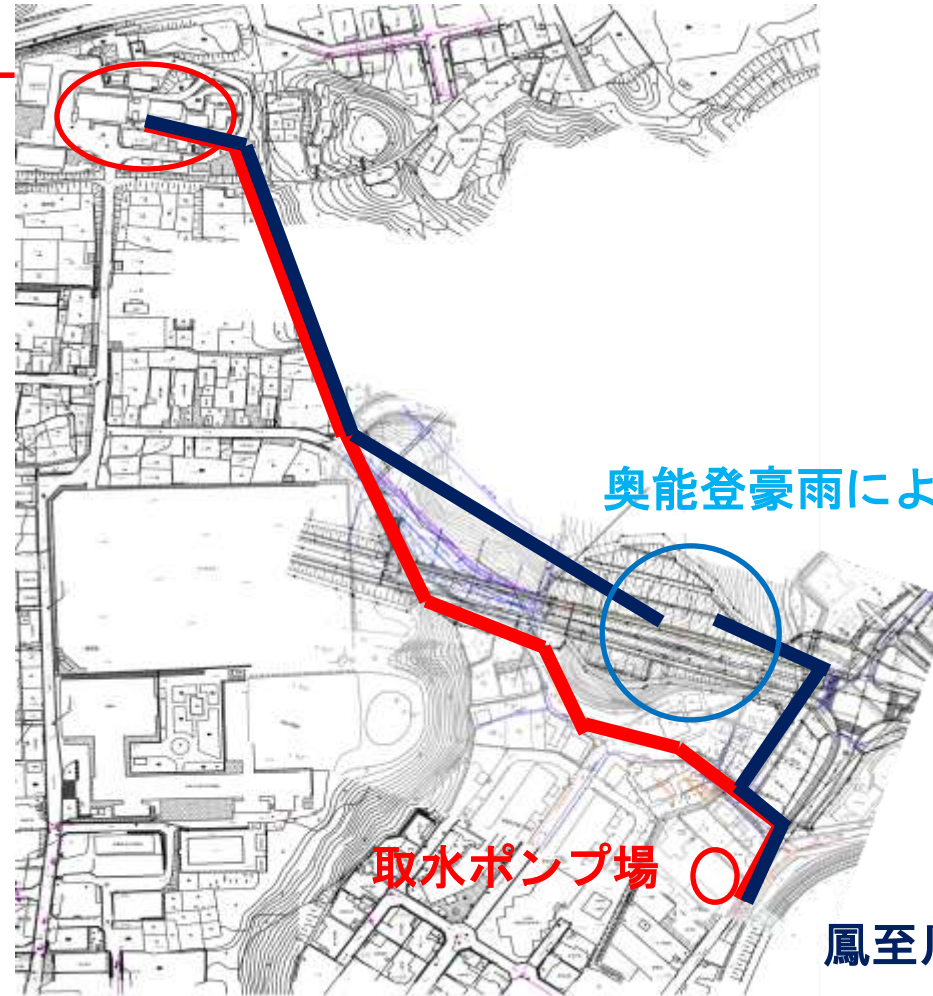
輪島クリーンセンター  
宅田分場

奥能登豪雨により被災

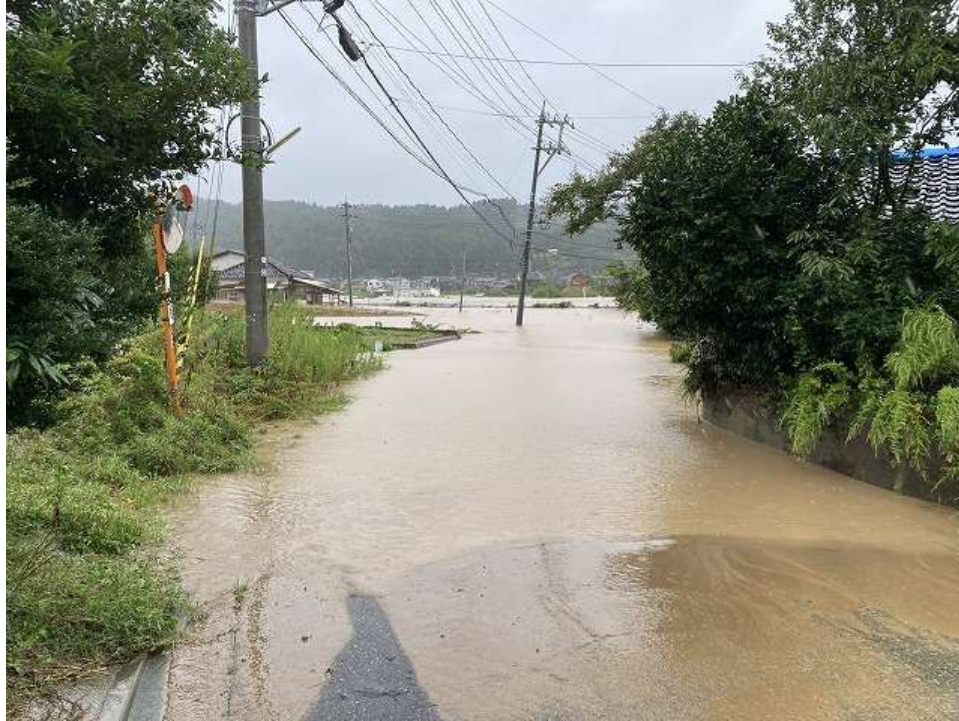
## 取水設備

取水ポンプ場：水没（最大2m）によりポンプ設備が使用不可  
堆積土砂あり

- ・取水ポンプ場周辺が水没している状況

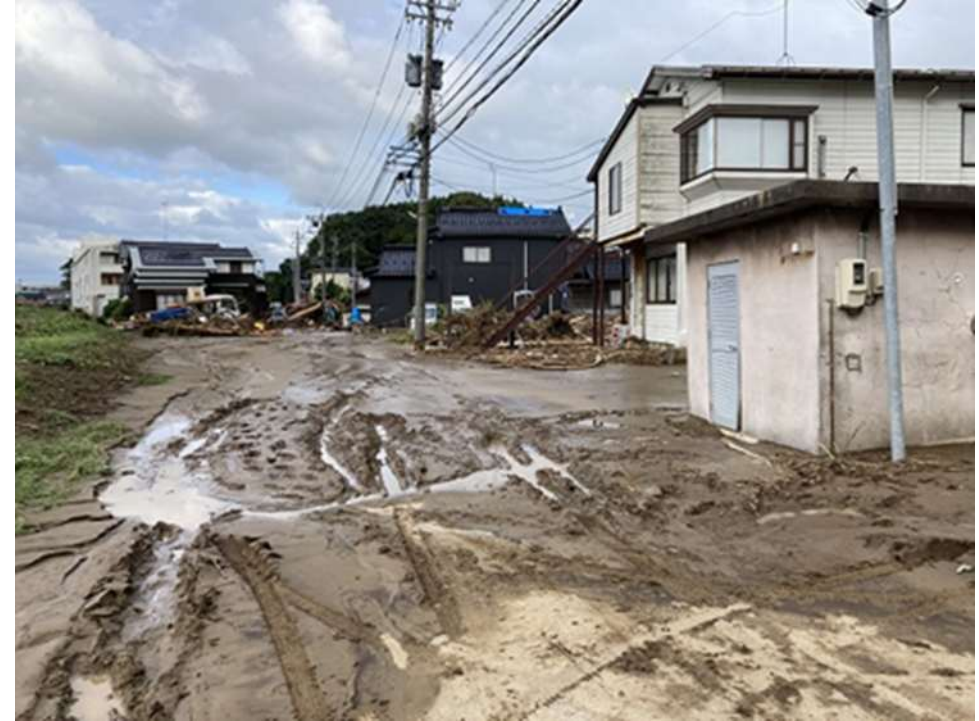
- ・取水ポンプ場の周辺に汚泥が堆積している状況

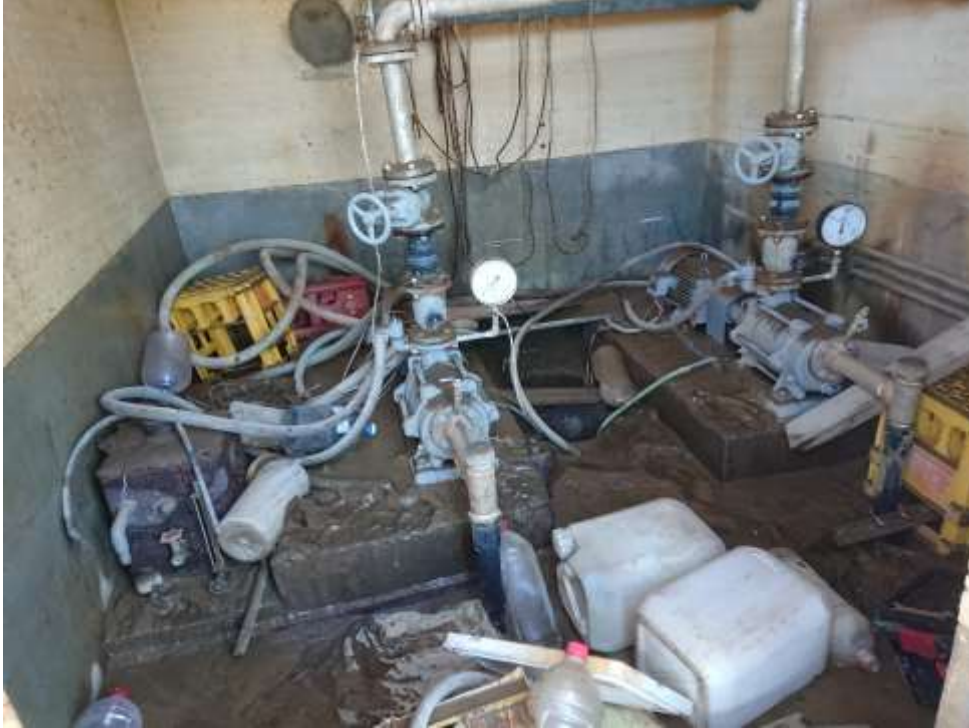
- ・取水ポンプ場の内部に汚泥が堆積している状況

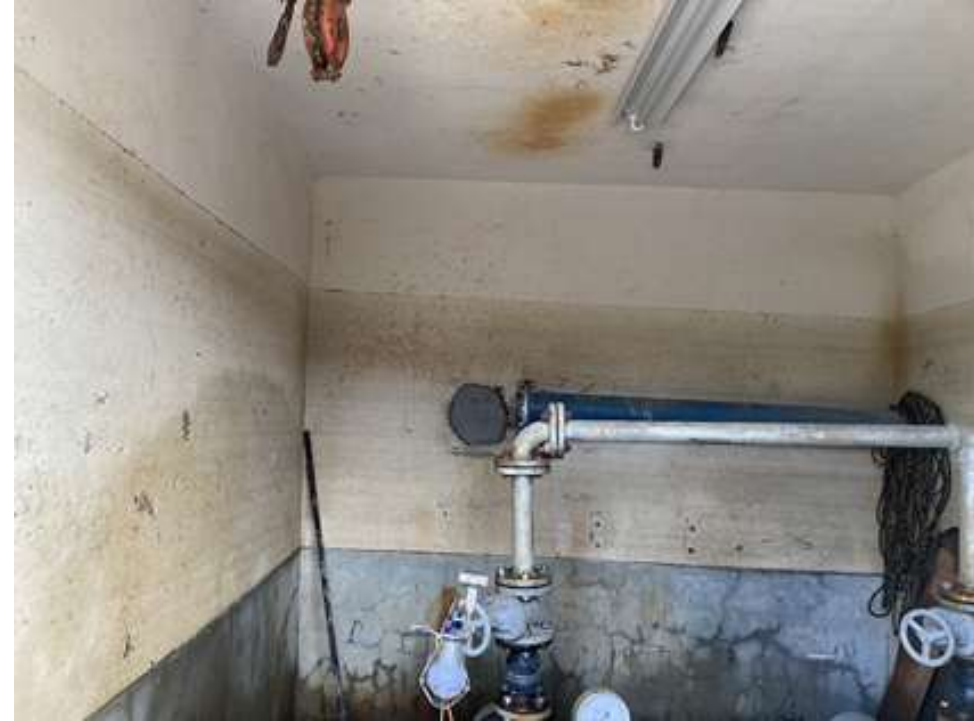
- ・施設内部に水没した痕（約2m浸水）

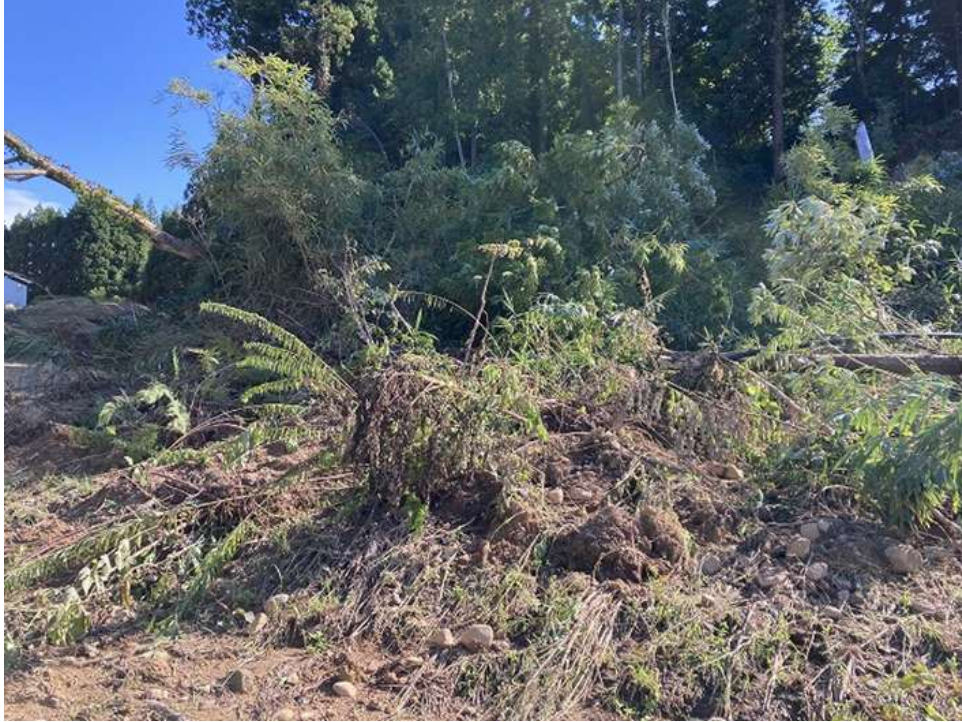
## 仮設送水管

仮設送水管　：土砂崩れにより仮設配管が埋没、破損

- ・ 仮設送水管が埋没している状況
