令和6年能登半島地震における 奥能登クリーンセンター復旧の取組みについて

2025/7/17

カナデビア E & E 株式会社

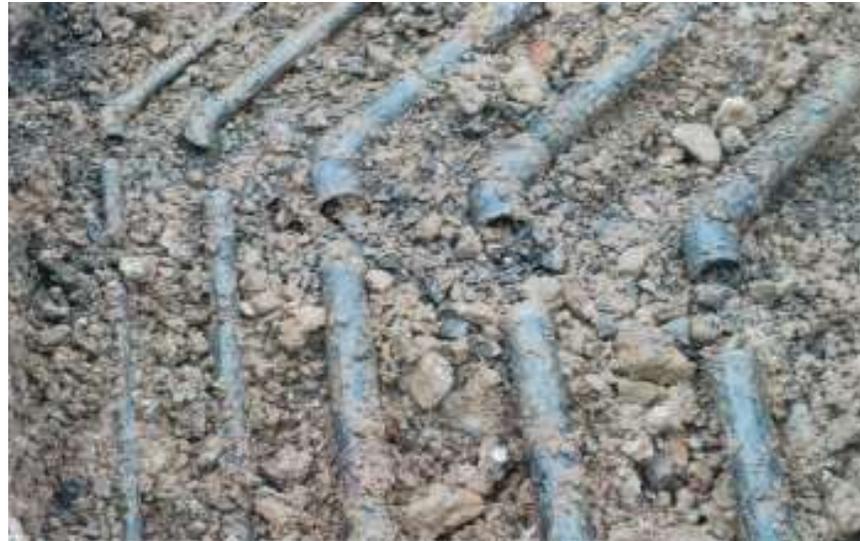
施設内：埋設配管の断裂（生活用水、プラント用水、浄化槽水、汚水など）

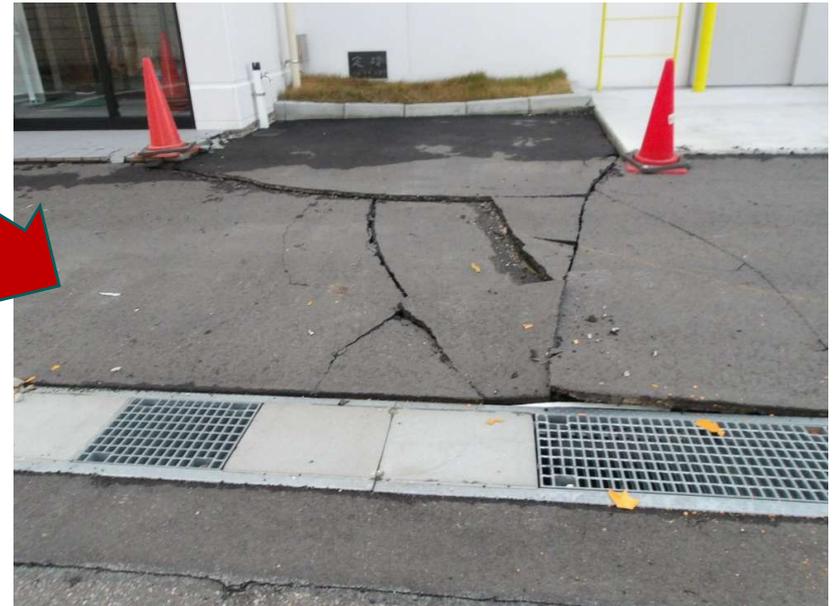
アスファルト亀裂と段差

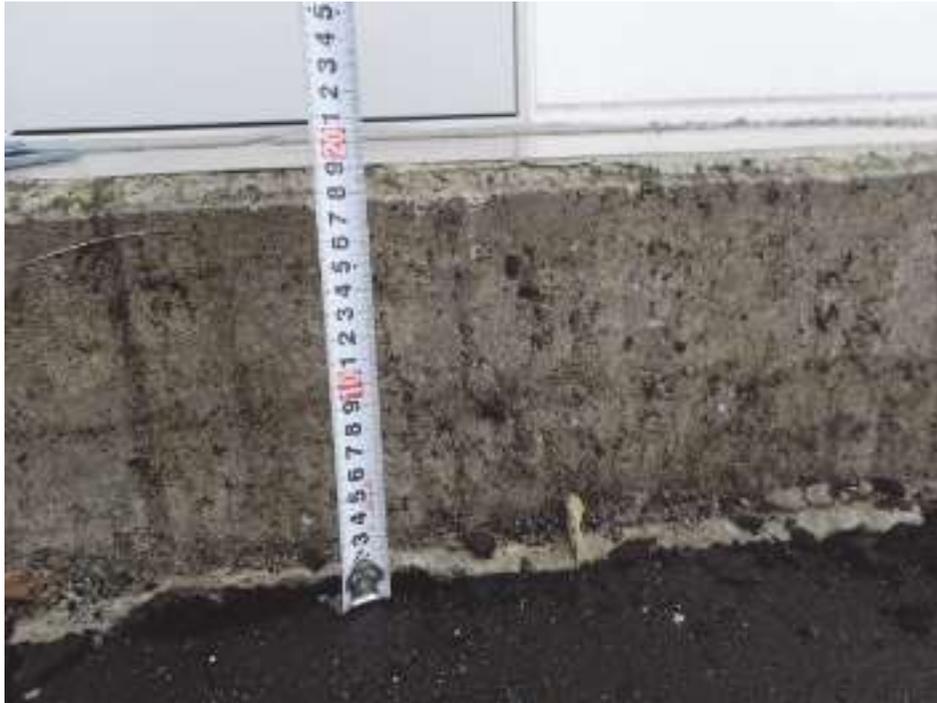
建物と路面との段差
約20cm沈下

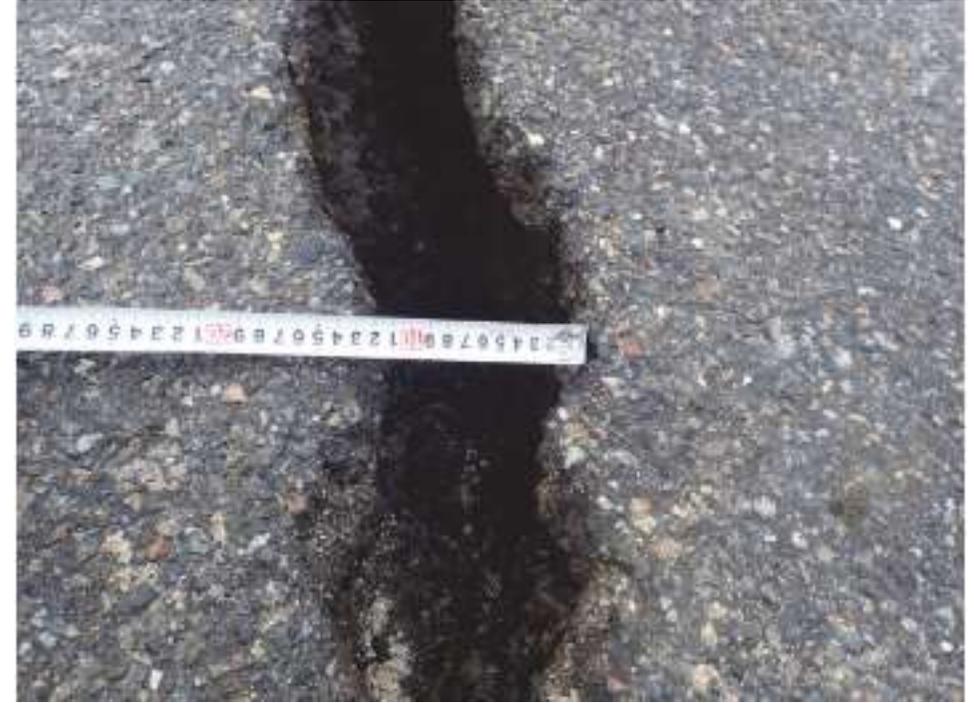
路面に約10cmの亀裂

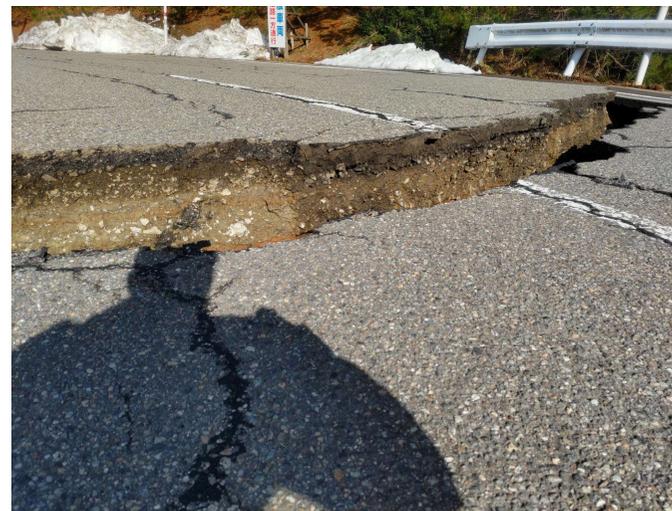
大きな段差

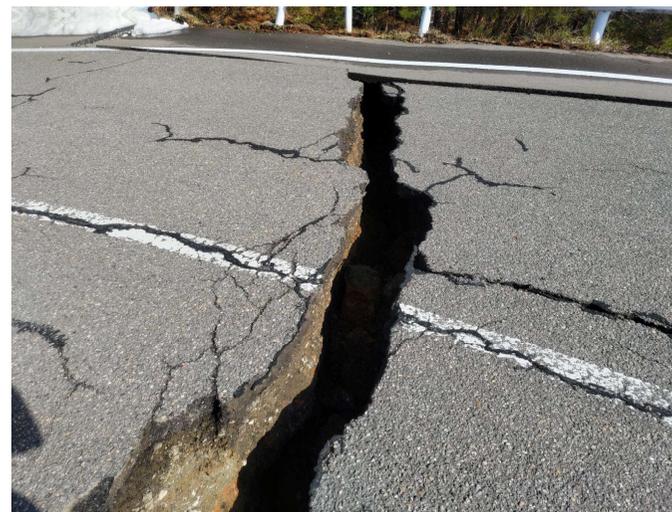
大きな亀裂

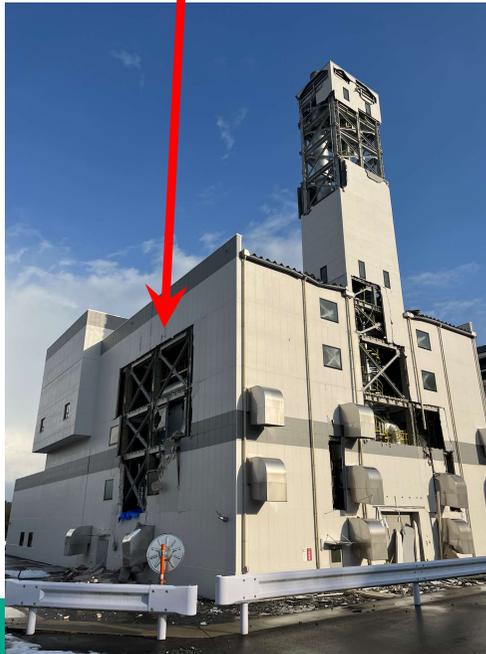
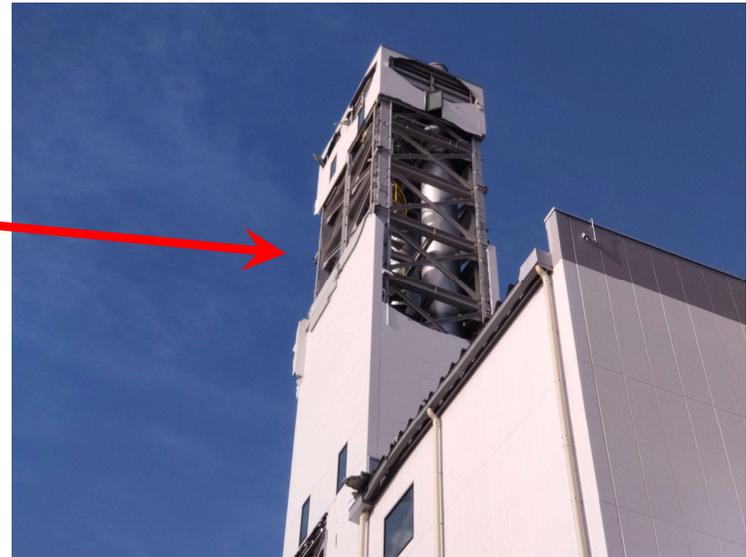
煙突外壁が脱落

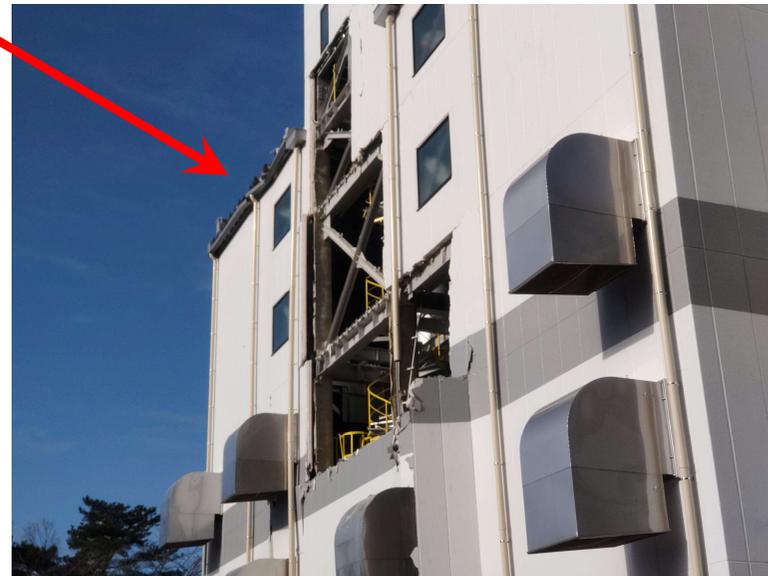
ALC外壁が脱落

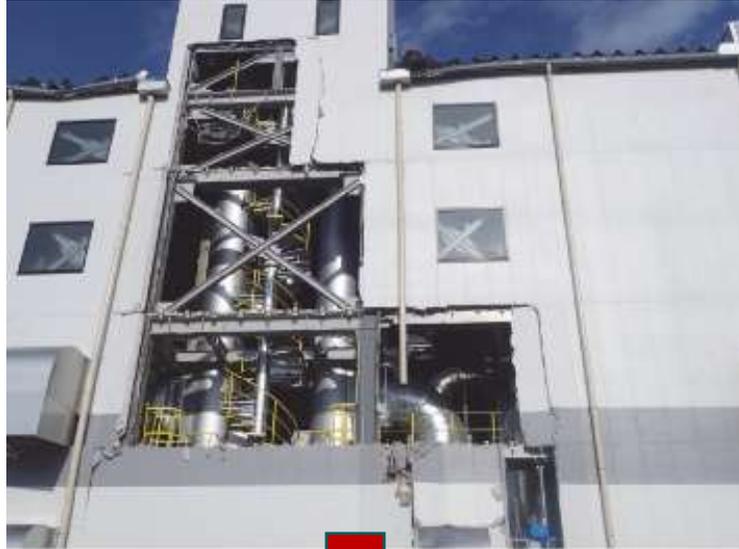
外壁ALCが脱落

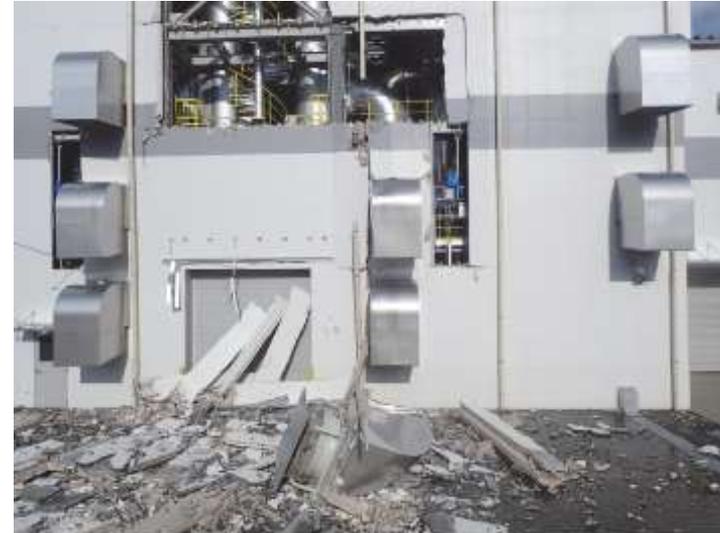
二次被害：ALCが散乱

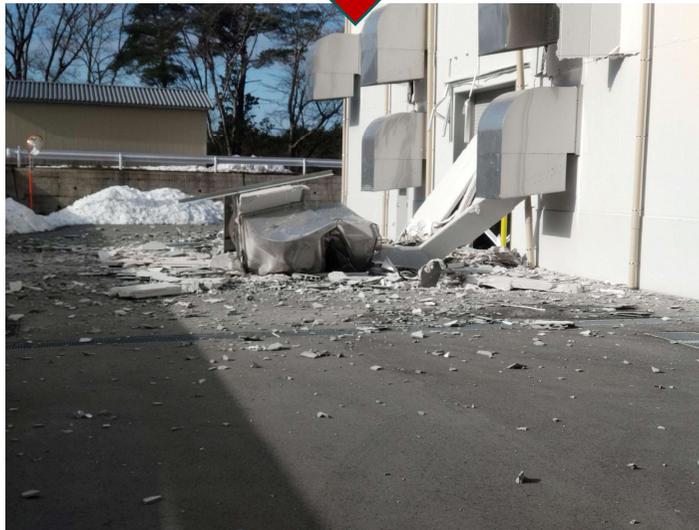
二次被害：ALCが散乱

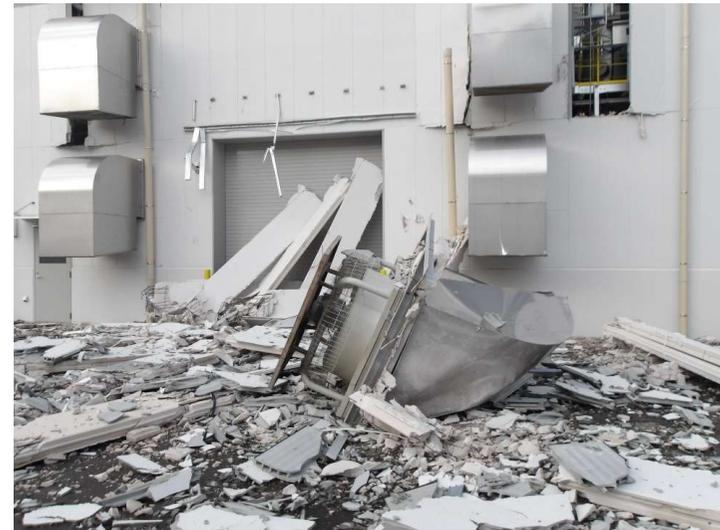
二次被害：有圧扇などが脱落

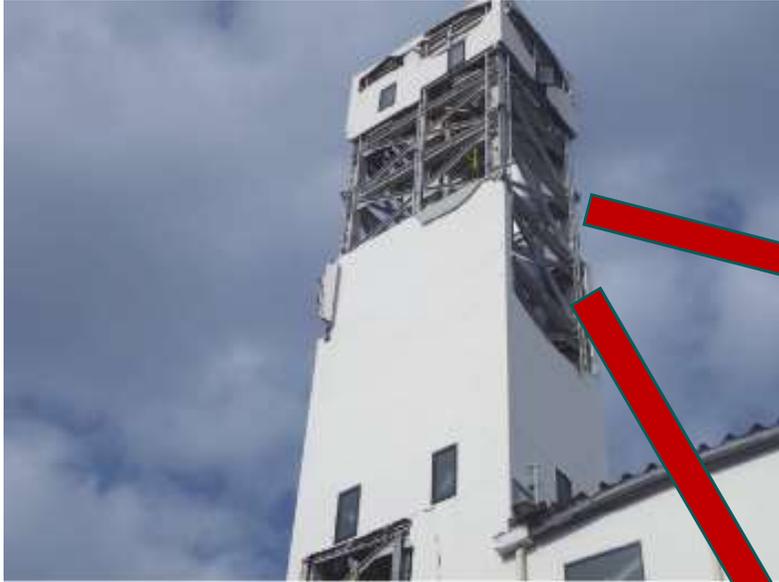
煙突外壁が脱落

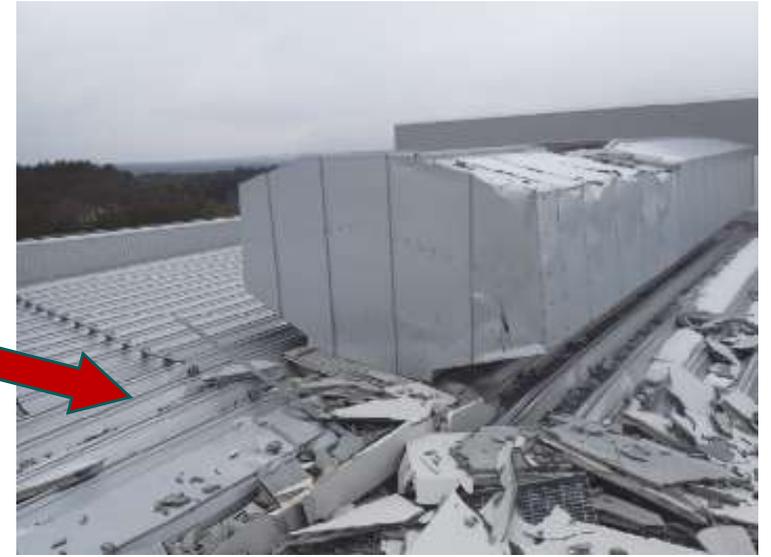
二次被害：
煙突外壁が落下して天井を破損

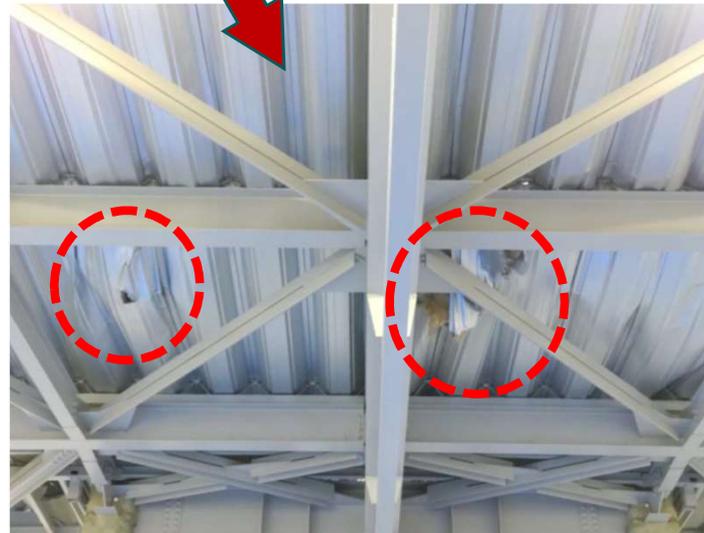
二次被害：
天井を突き破り雪解け水
が施設内に浸入

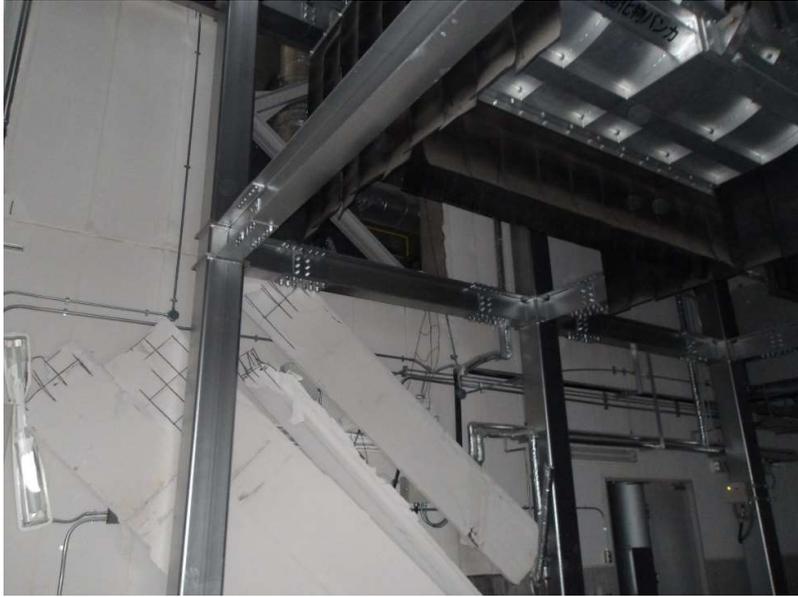
炉室仕切り壁が脱落

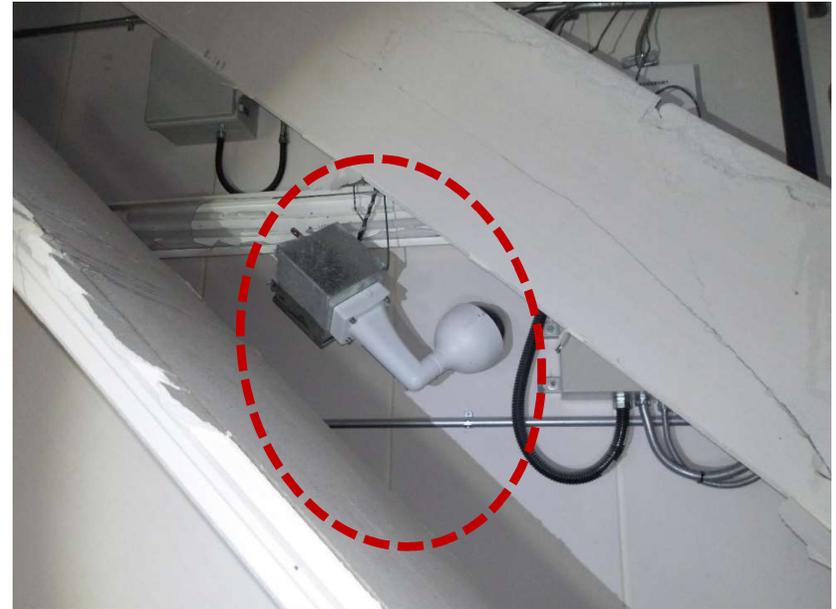
二次被害：壁に設置カメラの脱落

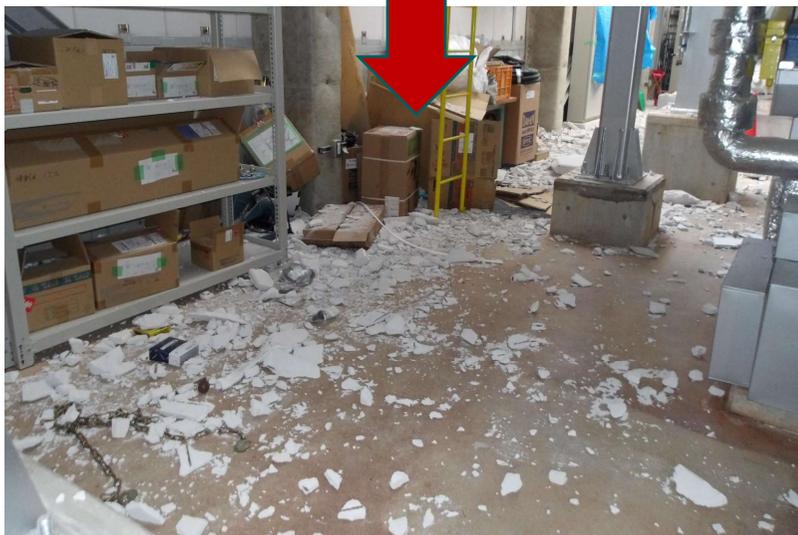
二次被害：ガレキの散乱

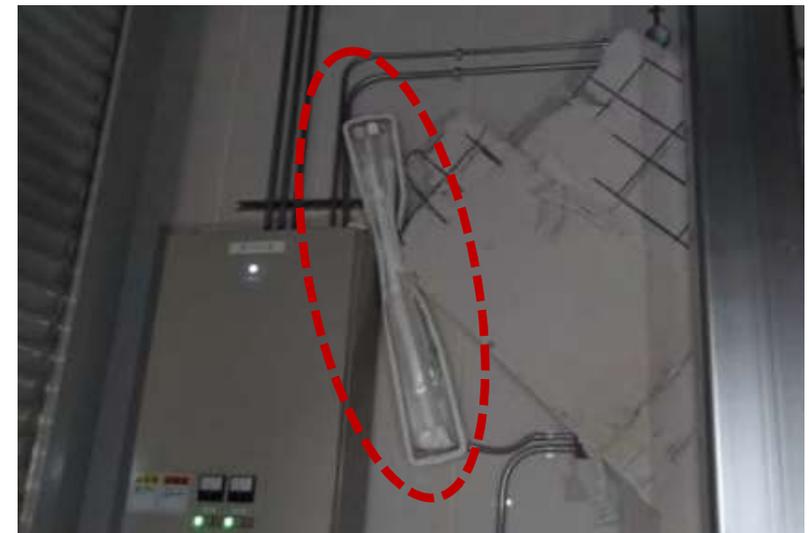
二次被害：壁付きの照明の破損

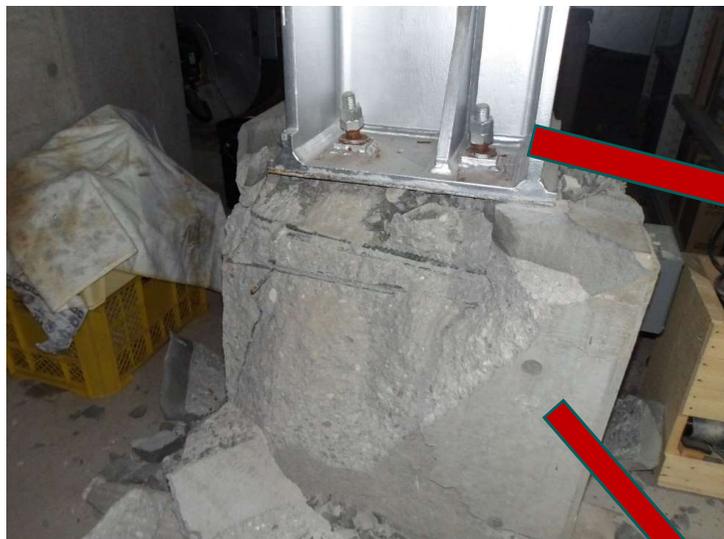
機械架構基礎の損傷

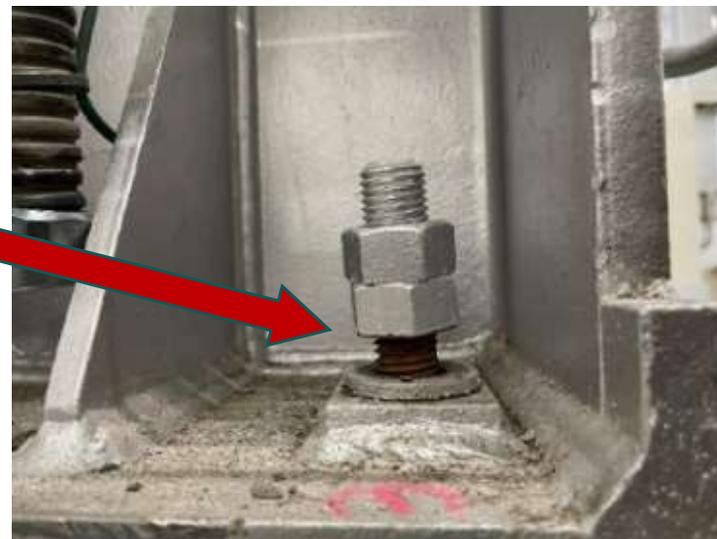
基礎ボルトが変形

基礎ボルトの耐力が低下しており、コンクリート基礎を研って原設計に戻すことが考えられたが、余震もある中で、重量物架構の基礎コンクリートの研り撤去は安全ではなく、かつ工期も長くなるため、**基礎コンクリートを研らずに補強する方法を採用**

基礎ボルトと同等の耐力となるように鉄板・型鋼を取付けて強度を確保

- ・コンクリート基礎周囲に鉄板をケミカルアンカーで固定
- ・鉄板と元々のコンクリート基礎との間に無収縮モルタルを注入
- ・**リブ**にて補強、鉄骨架構脚とはH型鋼とC型鋼で溶接固定

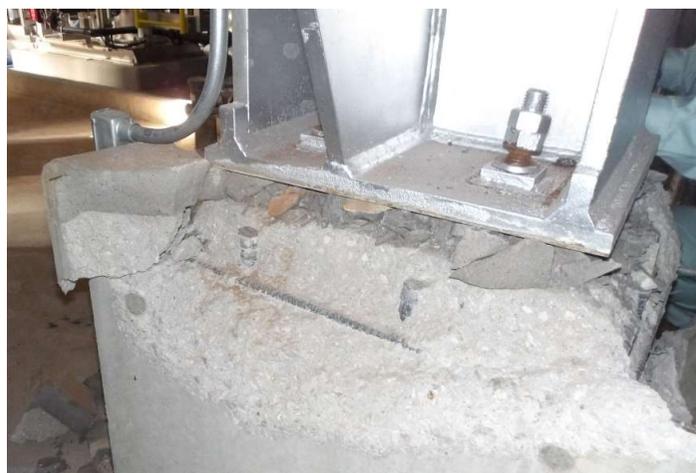
架構基礎の損傷

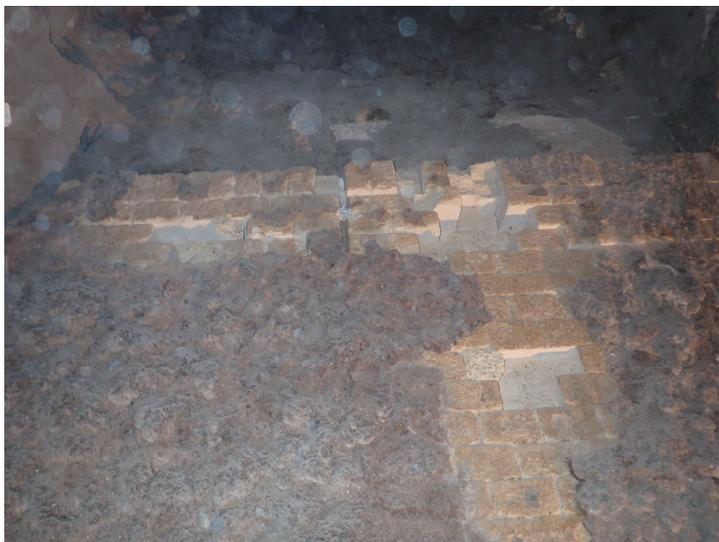
焼却炉内：耐火レンガせり出し

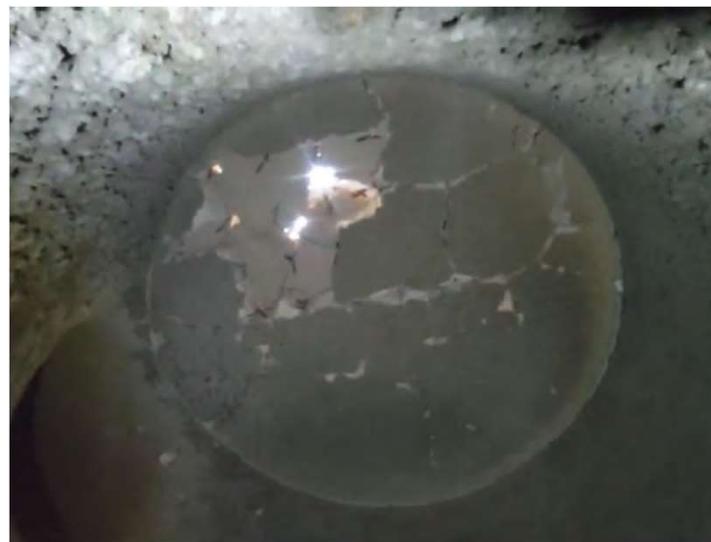
焼却炉内：耐火キャストー崩落

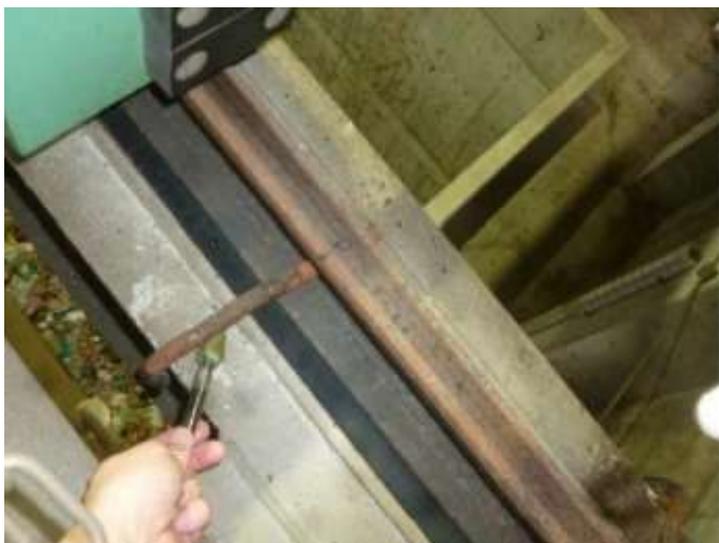
ごみクレーンレール取付フックが変形

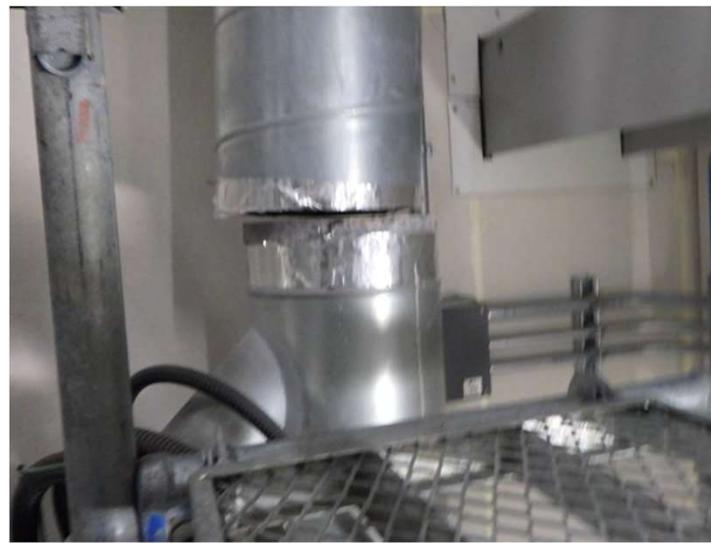
ダクトが破断

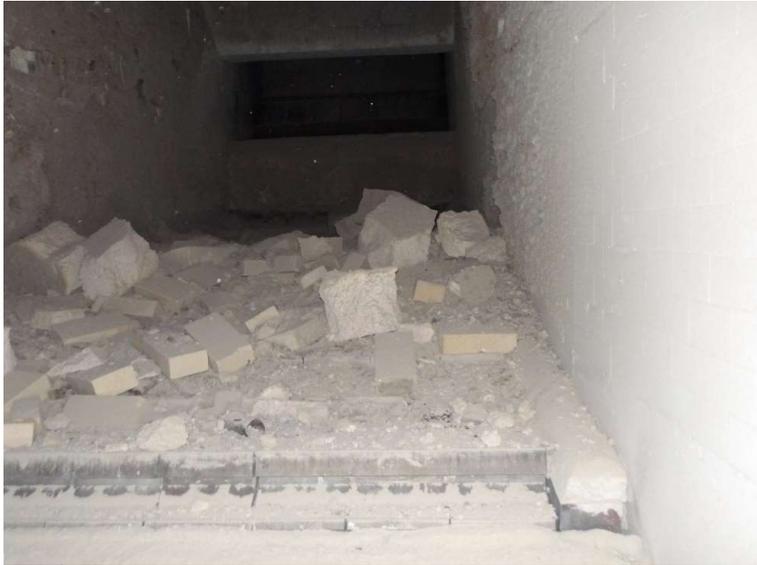
焼却炉：耐火物崩落

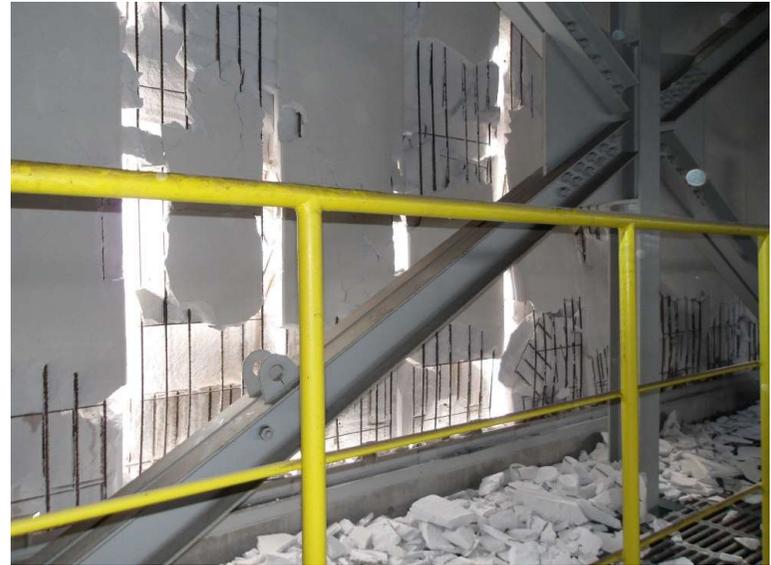
クレーン階：壁損傷とがれき散乱

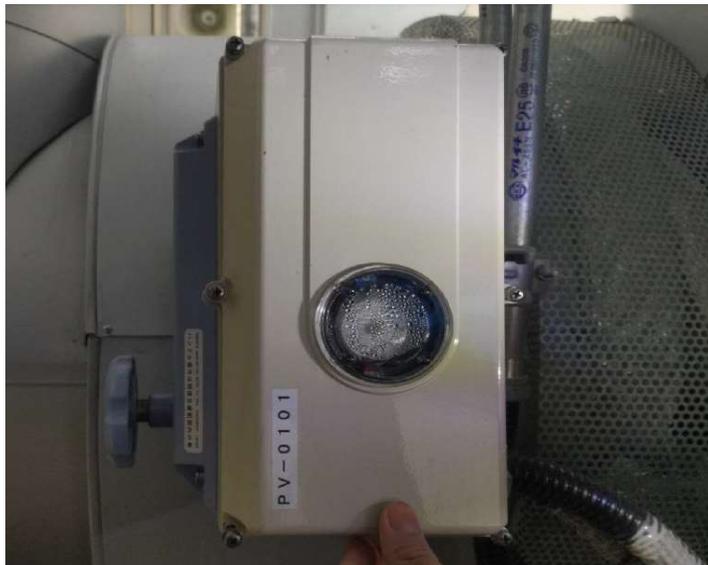
電気品内に浸水（故障）

屋根や外壁の損傷により、雪解け水・雨などが施設内に水が浸入し、電気計装品が故障、しかしながら、昨今の半導体不足などにより電気計装品をすぐに入手できない状況であった（長納期化）

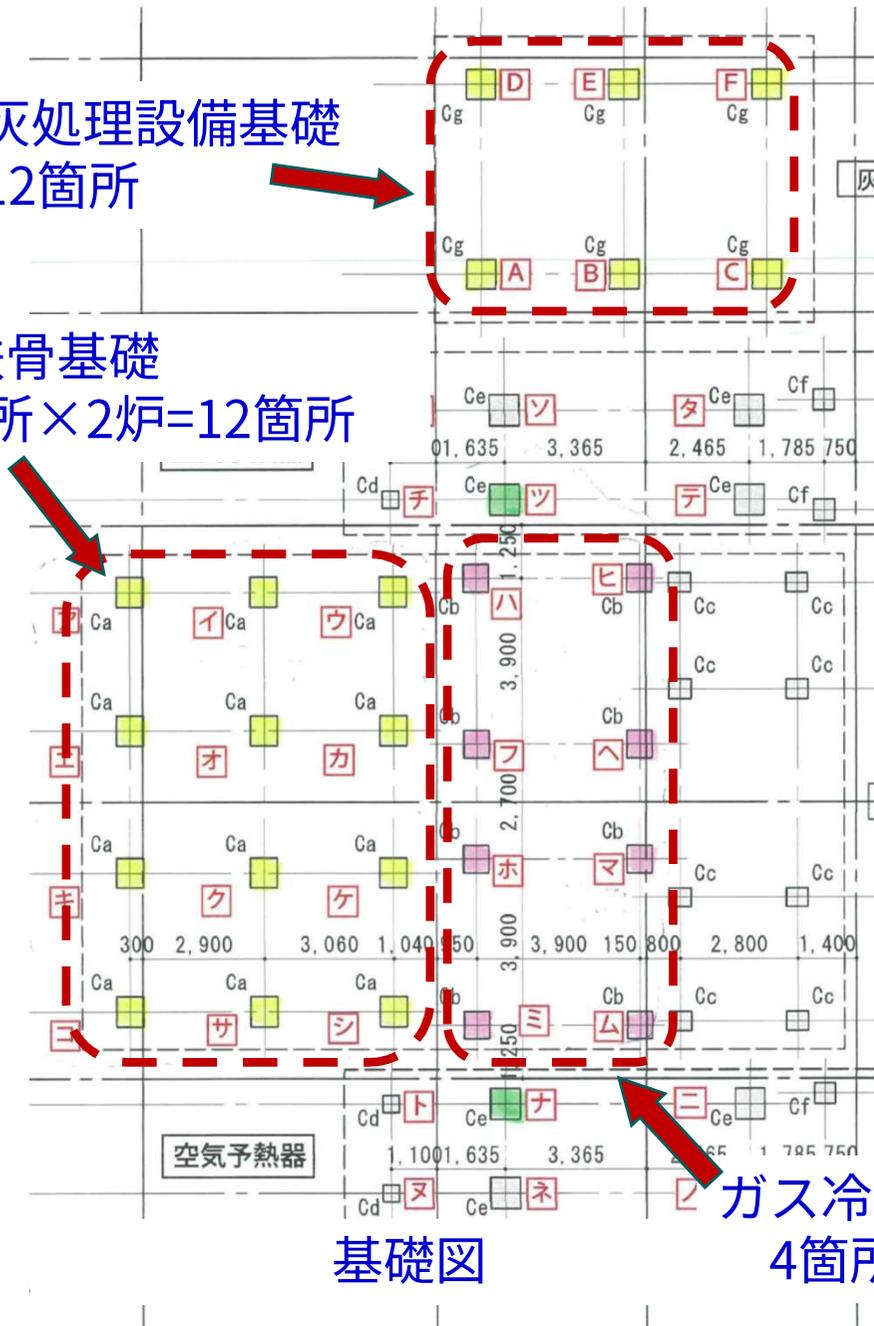
基礎図

飛灰処理設備基礎
12箇所

炉体鉄骨基礎
6箇所×2炉=12箇所

ガス冷却塔基礎
4箇所×2炉=8箇所

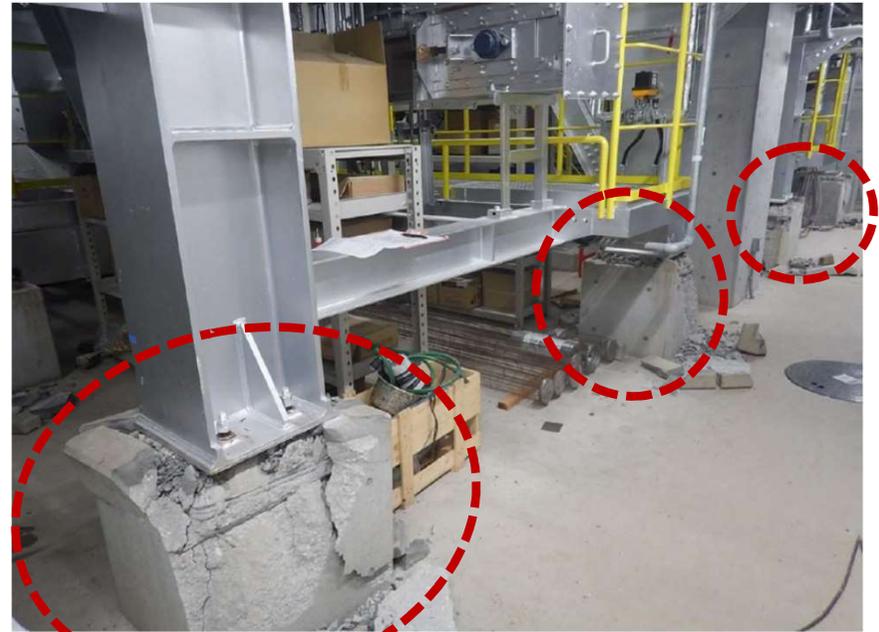
炉体鉄骨基礎損傷
