写真表 1 梅田川右岸 4-1 定点観察結果 (河口部～大崎橋) 群落 No001

写真表1 梅田川右岸 4-2 定点観察結果 (河口部～大崎橋)

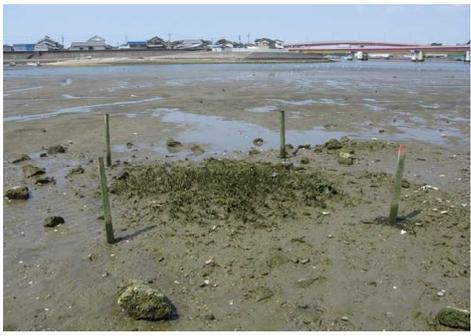
<p>• 04/05 梅田川右岸大崎橋下流。 愛知県建設部河川課により平成 23 年秋、刈取りが行われており、その時点での分布範囲を示す作業用の杭が打ってある。 足場等の条件が良く地際 5 センチ程度で刈取りされているため草丈は低い。 刈取りされた桿からの芽や側芽が 3 ~ 5 cm 伸長している。 ※位置については、分布範囲位置図 001 を参照</p>

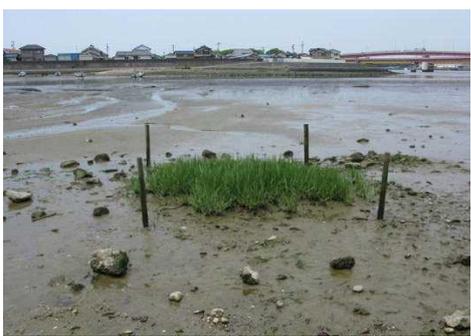
<p>• 05/07 梅田川右岸大崎橋下流。 23 年秋の刈取り以降、4 月 5 日現在においても急激な変化は見られなかったが、わずか 1 ヶ月の間に、明らかに草丈の伸長・分けつが始まっている。 草丈は約 30 ~ 40 cm 程度。 再生分けつによるものだけではなく地下茎から新芽が伸びた幼植物も確認されている。</p>

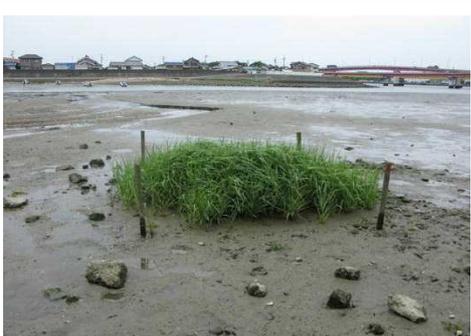
<p>• 06/07 地下茎から伸びた芽、既存株からの分けつ・草丈の伸長により分布範囲を示す杭を超えるようになった。草丈は 60 cm 程度。 地下茎から新たに伸びた芽は茎（稈）の側芽とは違い草丈は少し低い茎（稈）はかなり太くしっかりしている。</p>

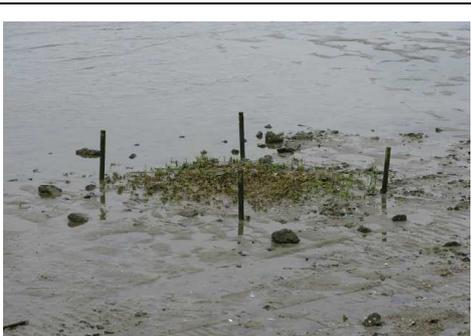
<p>• 07/06 撮影時は潮があまり引いていない午前中で、近づけなかったため、6 月 7 日の撮影データと方向が違うが、スバルティナ群落の掘削に備え、なるべく地際で刈取りがされている。</p>

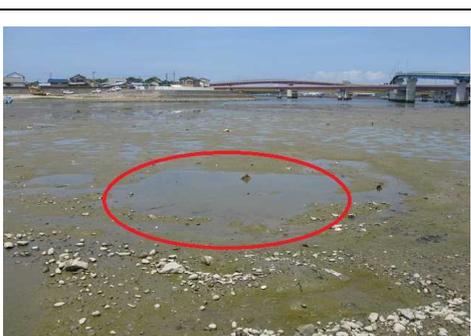
<p>• 07/18 7 月 8 日には、掘削作業が実施された。 この群落は周囲の土砂で埋戻し、敷均しがされている。 掘削時に流出防止ネットが設置されていたかは確認出来ない。 周辺ではスバルティナやヨシの地下茎の散逸が一部に見られたが、掘削作業請負業者により堤防外に搬出された。</p>

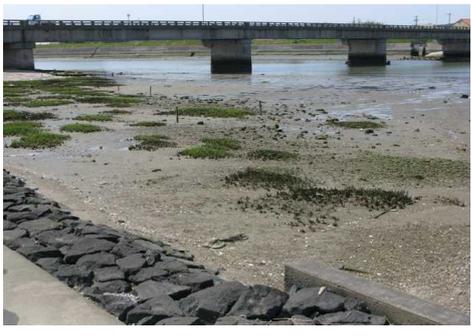
<p>・04/05 平成23年度愛知県の干潟等沿岸部外来種侵入状況調査で実施した3月21日の定点観察結果から大きな変化は見られない。 愛知県建設部河川課は、梅田川環境整備に合わせ6～7月にはスパルティナ群落を掘削する予定としているが、それまでには、草丈がかなり伸びていると考えられ、着手前には再度刈取りが必要になると考えられる。 ※位置については、分布範囲位置図002を参照</p>

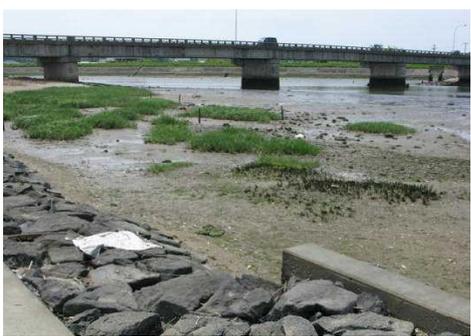
<p>・05/07 稈の中から再生している芽や側芽の分けつが進み、わずか1ヶ月の間にかかなり広がりを見せてきた。以前は空いていた群落間の隙間が少なくなっている。 草丈は60cm以上。 一番右手前の黒く変色し再生が見られない部分がラウンドアップ(グリフォサート剤)が試験的に塗布された群落。</p>

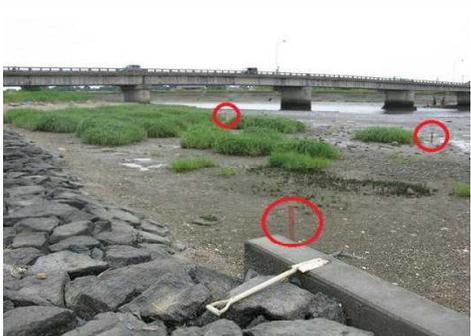
<p>・06/07 茎(稈)からの分けつや草丈の伸長が一層進み、群落間の隙間がなくなっている。 5月7日では確認されていなかった掘削範囲を示す杭(赤丸で示した場所)が打ち込んである。 草丈は80cm程度。</p>

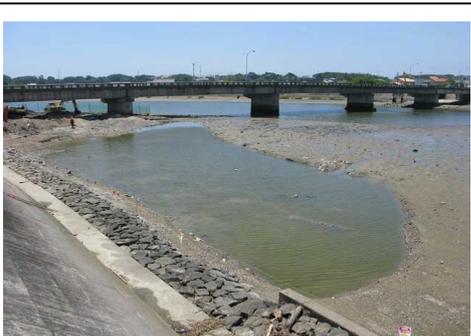
<p>・07/18 7月6日の調査時点では掘削に備え既にスパルティナの刈取りは終了していた。 掘削跡が、潮だまりの様になっていて、まだ埋戻しや敷均しはされていない。 また、群落毎ではなく面的に掘削がされている。 大崎橋橋脚部にヨシ原の集積土があることからこれらの土砂を使用して埋戻しをする予定。</p>

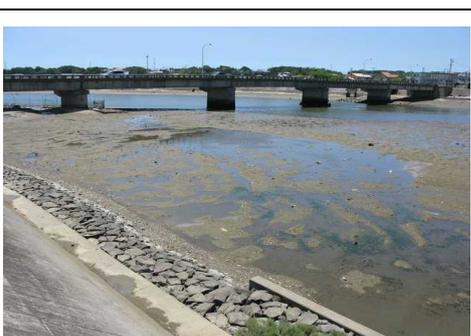
<p>・08/02 掘削跡については大崎橋橋脚付近のヨシ原の集積土を利用して埋戻しがされていた。 今後、再生に関してモニタリング調査が必要であるが、埋戻しがされた所は地盤が軟弱(1m程度掘削)な場所もあるため、スパルティナの再生が確認されても簡単に除去できない可能性がある。 また、7月18日の調査時には、立入禁止の措置がされていた。</p>

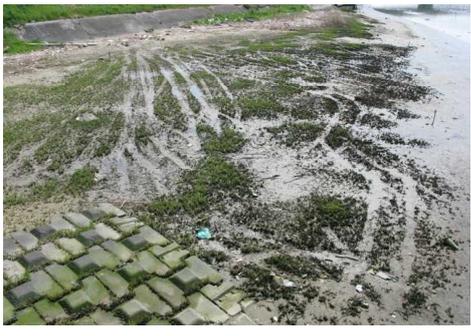
<p>・04/05 梅田川右岸では一番規模の大きい群落であり、最も早期に定着(平成19年以前)した場所でもある。平成23年秋、スパルティナの刈取り後、集草時に重機のゴムクローラーでスパルティナの地上部や地下茎にかなりの損傷を与えた模様、重機による影響のない所では、刈取られた稈からの芽や側芽が再生・伸長しているが、ゴムクローラーで踏みつぶした場所から芽の再生は確認されていない。 ※位置については、分布範囲位置図003を参照</p>

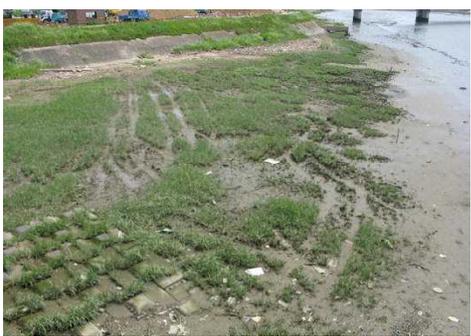
<p>・05/07 ゴムクローラーでスパルティナの地上部を踏みつぶした場所からは新芽の展開は見られないが、その周辺では、新芽の伸長や分けつにより、ゴムクローラーが走行した跡等が確認出来る範囲は狭まっている。 橋脚周辺には床固め用のコンクリート型枠が設置されているが、ここに生育するスパルティナは刈取りでは除去することができない。</p>

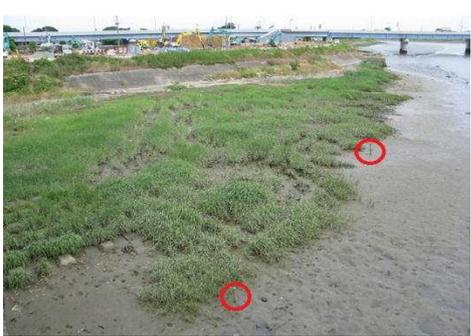
<p>・06/07 ゴムクローラーでスパルティナの地上部を踏みつぶした部分からは新芽の展開は見られないが、その周辺では、さらに新芽の伸長や分けつが進み、ゴムクローラーで走行した跡が見えなくなってきている。 スパルティナの分布域は、当初掘削の範囲を示していた杭を超える勢い。床固め用のコンクリート型枠の部分は既にスパルティナで覆われている。</p>

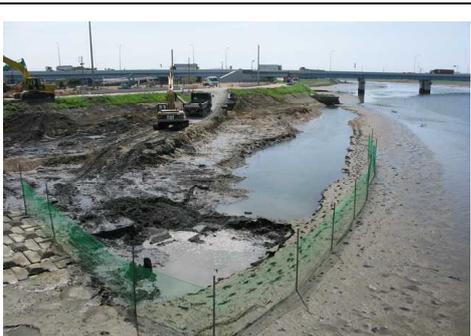
<p>・07/18 掘削範囲をカバーするようにスパルティナ流出防止用のネットが設置されており、地下茎等の散逸は見られない。ネットの支柱の長さは4mのうち2m程度埋め込まれている。 ネットの目合いは20mm、掘削範囲及び深さは、群落の周辺からプラス1m掘削の深さは1mで作業が実施されている。橋脚周辺のコンクリート型枠については、撤去と再設置が行われスパルティナが完全に除去されている。</p>

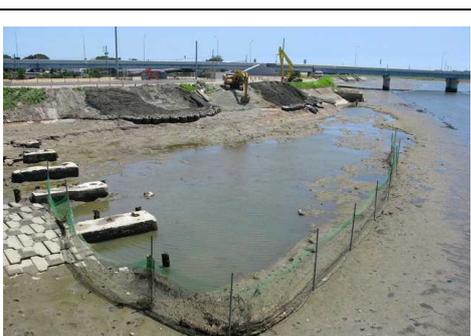
<p>・08/02 掘削作業は終了し、スパルティナの群落はすべて除去された。 まだ埋戻しはされていない。 堤防法面で仮置きされている掘削土砂は水切りのために置いてあるもので、スパルティナの地下茎断片等を含んでいるため、堤防外に搬出する。</p>

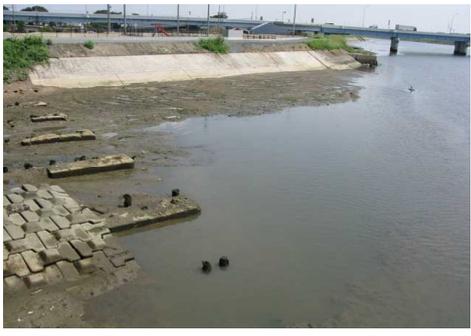
<p>・ 09/04 流出防止ネットは撤去され、堤防に近い部分の敷均しはされていたが、掘削範囲の埋戻しはされていない。 敷均しされている範囲も干潮時の水位とほぼ変わらないことから、冠水する時間が長くなり、スパルティナの再定着を防ぐ観点からは効果的と考えられる。</p>

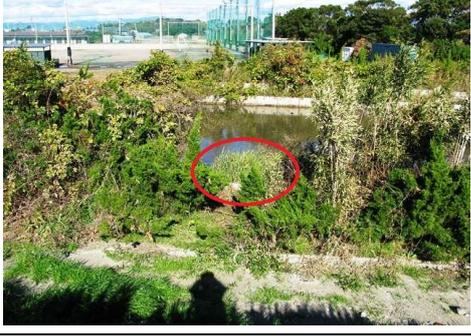
<p>・ 11/27 001 梅田川右岸本川の外、内張川樋門上流の豊橋中央高校大山グラウンド内の池で確認されたスパルティナ。(赤丸で示した範囲) この池の水量の増減は梅田川本川と連動しておりサイホンのようなもので繋がっているらしい。</p>

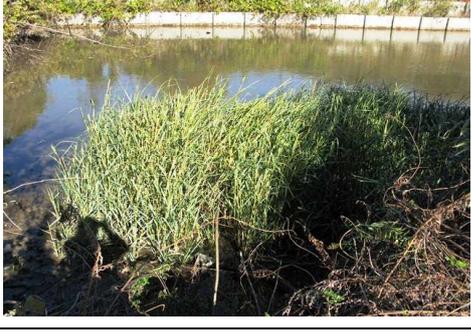
<p>・ 11/27 002 愛知県からは、この池より梅田川右岸上流部に位置する磯辺第一排水機場で確認されたもので 11 月 27 日荷撮影された 003、004 も含め、最終的には豊橋市が重機による堀取りを実施したが、この時点では、種子による分布拡大を防ぐため穂のみの刈取りが実施されている。</p>

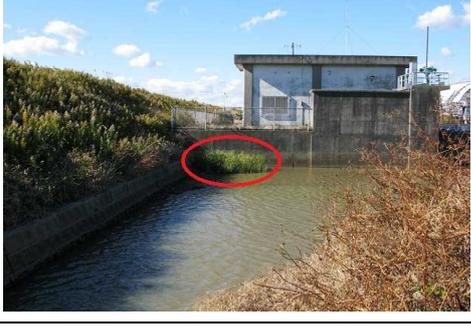
<p>・ 11/27 003 豊橋市中央高校大山グラウンドより少し上流部の磯辺第一排水機場で確認されたスパルティナ。 (赤丸で示した範囲) 梅田川との排水路の出入り口にあたる。 堤防からはわずかに確認出来るが、出穂でもしない限りスパルティナとは気づかない。 豊橋中央高校。大山グラウンド内の池と同様、豊橋市が重機による堀取りを実施したがこの時点では、穂のみ刈取りが実施されている。</p>

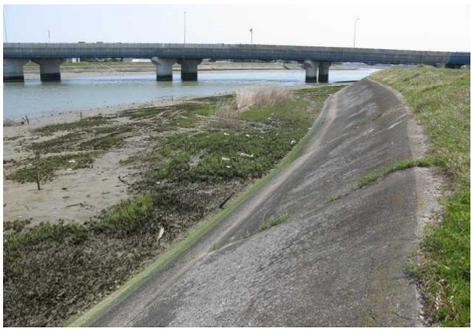
<p>• 04/05 梅田川左岸では一番規模の大きい群落であり、最も早期に定着(平成 19 年以前)した場所でもある。河川の線形から土砂が堆積しやすい地形になっており高くなっている部分にはヨシが生育している。草丈は長いもので 25 cm、平均 20 cm 前後。冠水する時間が短いためか他の場所より生長が早い印象。</p> <p>※位置については、分布範囲位置図 004 を参照</p>

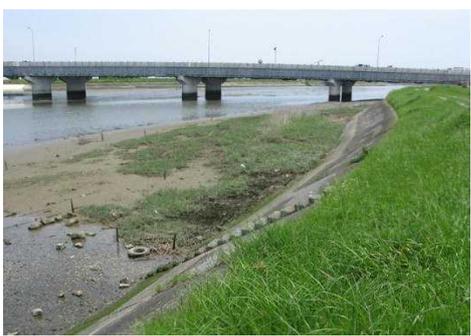
<p>• 05/07 梅田川左岸大崎橋上流部 稗の中から再生している芽や側芽の分けつが進み、わずか 1 ヶ月の間にかなり広がりを見せてきた。</p>

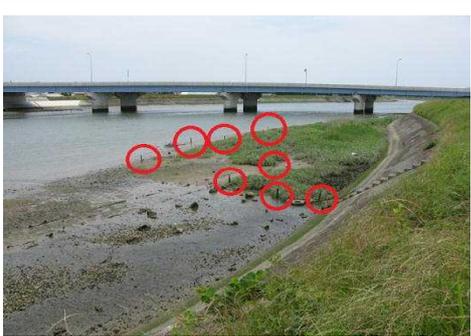
<p>• 06/07 分けつや草丈の伸長により群落の存在感が増してきた。掘削範囲を示す杭が確認できる。上流部の緑の濃い部分はヨシで周囲はスパルティナと混在している。そのため、掘削するのであればヨシまで含めて実施する必要がある。また、堆積した土砂はかなりの量であり、干潮時の水位と同程度とするためには掘削する量もそれに応じて増えることになる。</p>

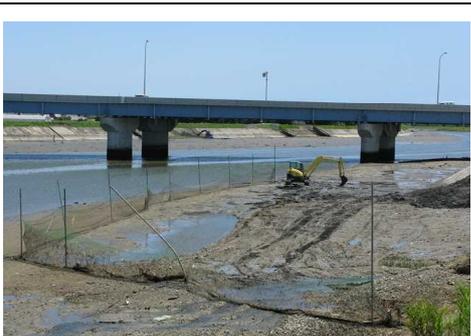
<p>• 08/02 7 月 18 日の時点では、左岸側大崎橋より上流部は掘削作業の着手がされていない。手前には流出防止用ネットが設置されているが、ネットを反復利用しているため、ネットの劣化が見られた。逸出防止の観点から言えば新しいものを使用した方がよい。堤防に近い土砂が堆積しマウンド状になっている部分についても掘削し堤防外に搬出する予定。</p>

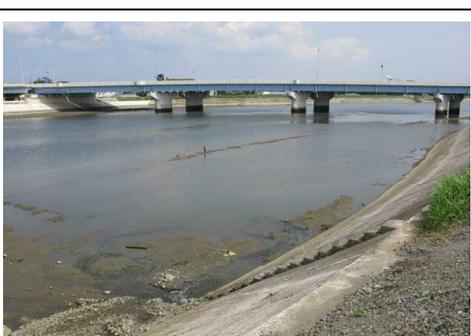
<p>• 09/04 流出防止ネットは撤去され、掘削範囲の埋戻しはされていない。敷均しされている範囲も干潮時の水位とほぼ同様の高さとしていることから、冠水する時間が長くなり、スパルティナの再定着を防ぐ観点からは効果的と考えられる。マウンド状(堆積物等が溜まりやすい地形)になった場所は掘削により約 1m 程度は低くなっている。</p>

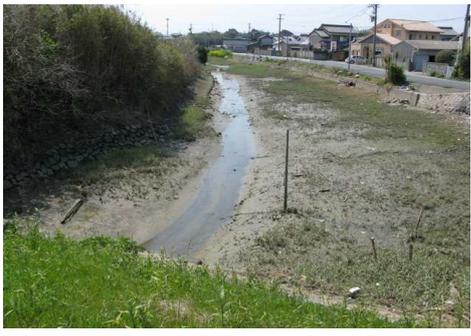
<p>• 04/05 梅田川周辺では最初にスパルティナが定着（平成16年以前）したことが確認されている場所。刈取りのみが実施されている。草丈は、梅田川との合流部付近では30cm程度であり、奥に行くほど草丈は70cm程度と高くなる。 船溜まりとして利用されており、維持管理のため23年は6月頃にもスパルティナの防除とは関係なく刈取りが実施されている。 ※位置については、分布範囲位置図005を参照</p>

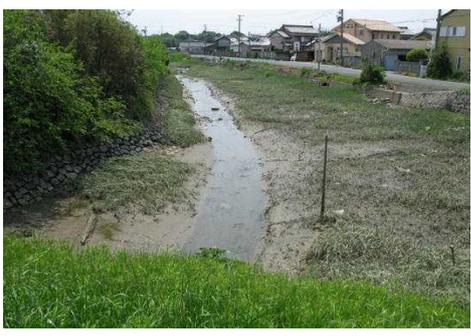
<p>• 05/07 4月5日から比べると、スパルティナの草丈の伸長や分けつが進んでいる。葉に泥がついているので見た感じではあまり変わらないように見えるが、スパルティナの生息範囲は確実に広がっている。 4月5日調査と同じく係留されている船は無かった。</p>

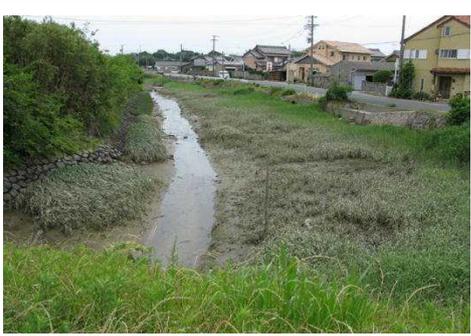
<p>• 06/07 山崎川河口部でも草丈の伸長や分けつが進み群落の広がりが見られる。緑が濃い所はヨシ、緑色が薄い所はスパルティナ又はヨシとの混在。 平成23年は6月頃にスパルティナも含め刈取りが実施されたとのことであるが、本年については実施するかどうかの確認はされていない。 葉に泥がついているので見た感じではあまり変わらないようにも見える。</p>

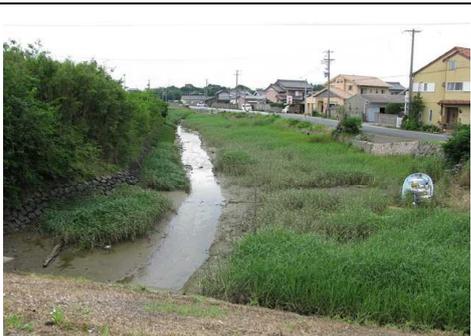
<p>• 07/06 前年の秋以降、刈取りがされていないことから、ヨシ、スパルティナとも山崎川全体に広がってきた。 前年まで利用していた多くのプレジャーボート等は見られなかったが、1隻のみ係留されていた。</p>

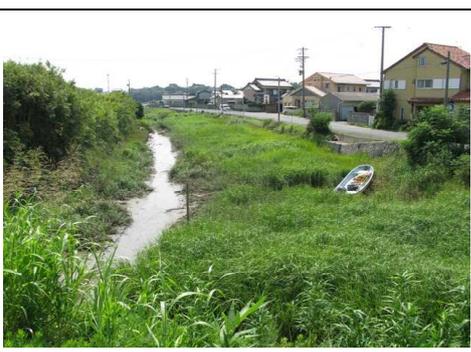
<p>• 09/04 定点観察調査地点のうち唯一、前年度の刈取りから唯一手がつけられていない。 株が密生していることから、分けつした桿はやや細く、ヨシ等と混在していることからスパルティナのみの駆除はできない。</p>

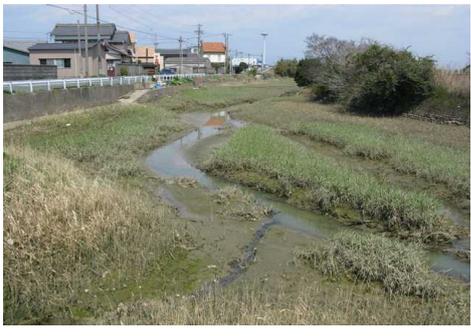
<p>• 04/05 山崎川最上流部（梅田川合流点から約200m） 葉に泥が付着しているため、青々とはしてはいない。また、他の場所より刈取り時期が1ヶ月ほど早いため、再生も早い。また、初期生育はヨシよりも少し早く始まるようだ。 テクノ中部花井氏の報告では最深部の草丈は70cm程度である。</p> <p>位置については、分布範囲位置図006を参照</p>

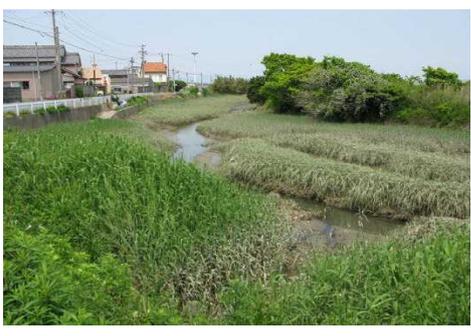
<p>• 05/07 葉の伸長が著しい。ヨシとは違い葉がたれているので草丈は低いように見えるが1m程度。 手前の緑の部分はヨシ。</p>

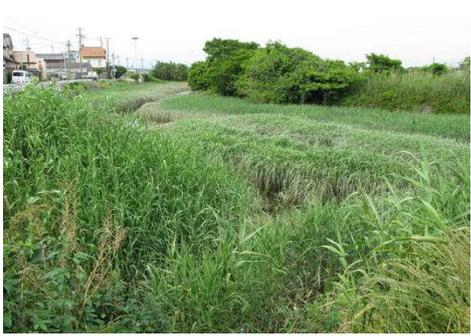
<p>• 06/07 スパルティナやヨシの草丈の伸長や分けつが一層進み水面が見えない状態となった。手前及び、右岸の緑の濃い部分はヨシ。</p>

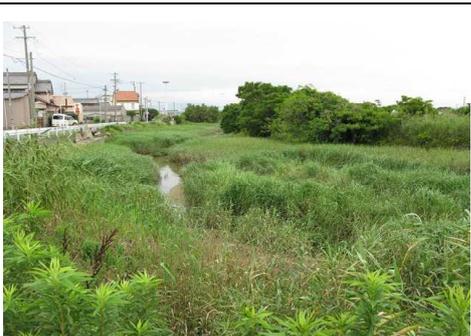
<p>• 07/06 スパルティナやヨシ等により山崎川の河川敷は埋め尽くされている。 梅田川との合流点は生長が遅いためまだ伸長が見られるが、最深部はあまり変化は無い。 大きな群落の中心部ではスパルティナの倒伏が見られる。倒伏しているのはスパルティナのみ、先日の台風4号の出水または、スパルティナが、密生しているため群落の中央部の老朽化が原因と考えられる。</p>

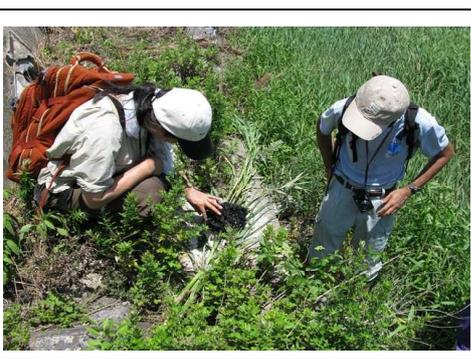
<p>• 07/18 梅田川周辺では原則、すべての地域で刈取りが実施されている（港湾区域での実験区を除く）ため、スパルティナの生長状況が確認出来るのは唯一山崎川のみである。 地下茎の状況を確認するが、密生しているため横に匍匐する地下茎は確認しづらい。</p>

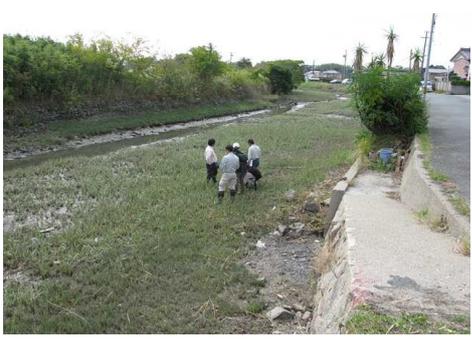
<ul style="list-style-type: none"> • 10/12 001 山崎川では、平成24年9月10日～21日にかけて豊橋市が業者による刈取りを実施した。(前年は09/12) 足場が悪いため、地際での刈取りがされていないこと、まだ気温が高いため再生が進み、既に草丈は高いところで40cm程度となっている。 9月中旬には出穂を始めていたとの情報がある。

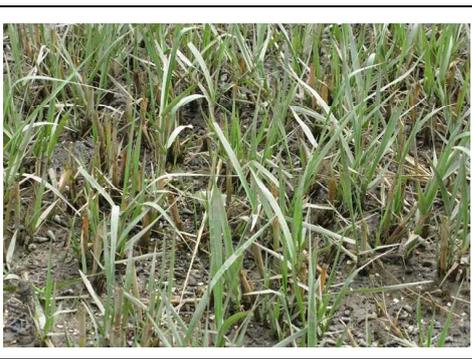
<ul style="list-style-type: none"> • 10/12 002 側芽も見受けられるが、大半は稈から再生している。側芽と違い、新たに根を張る必要が無いことから再生スピードは速い。 通常スパルティナは親株が残っており、急激に生長するのは親株が枯れた後になる。 寒くなると成長が止まり、前年の例からは、このままの状態ですべて冬を越すことになる。

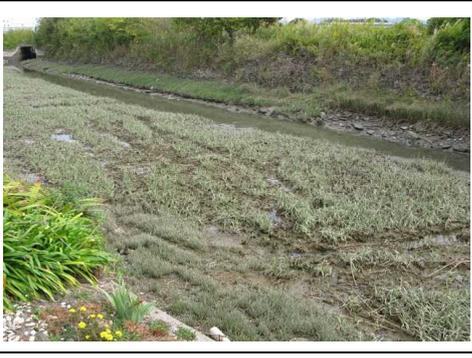
<ul style="list-style-type: none"> • 10/12 003 山崎川は、前年の刈取りから唯一手をつけられていない場所。 株が密生していることから、分けつした桿はやや細く、ヨシ等と混在していることからスパルティナのみの駆除はできない。 集草のため重機が入った跡は他の場所ではクローラーで地下茎を踏みつけると再生しにくい事例がある。

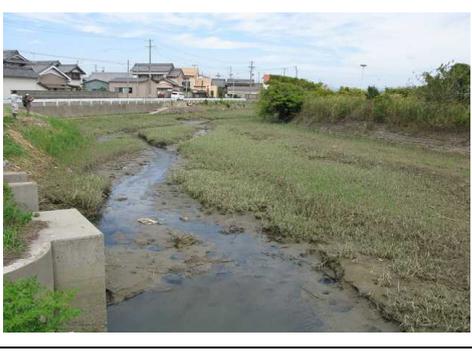
<ul style="list-style-type: none"> • 10/12 004 山崎川上流部は、4月の段階で既に草丈が70cm程度あったとされている。今年もかなりの草丈となっていたが、出穂が最初に始まったのは、生長の遅い下流部の梅田川合流部付近とのこと。

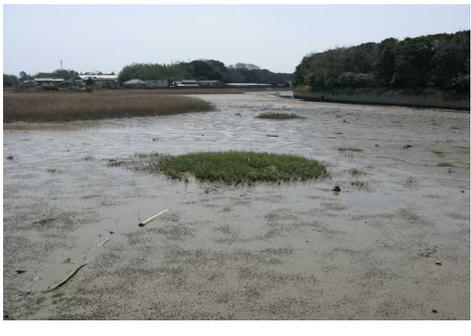
<p>• 04/05 港湾区域水路境川合流点の南側は平成 23 年 10 月と 24 年 3 月に、愛知県職員及び緊急雇用対策により駆除作業が実施されたが、この場所の地質は軟弱であり、港湾区域水路の中でも一番足場が悪いため刈取りのみを実施し、抜取り・掘取り等の防除作業は実施できていない。一番大きい群落は新芽の展開が見られ草丈は推定で 30 cm 程度。</p> <p>※位置については、分布範囲位置図 007 を参照</p>

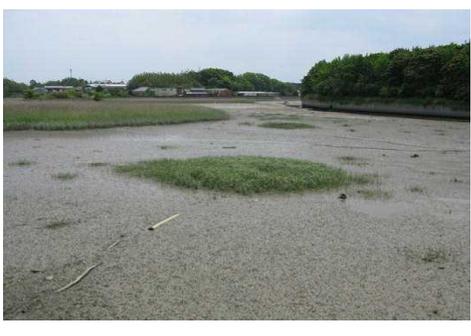
<p>• 05/07 スパルティナの分けつ・草丈の伸長により群落全体に広がりが見られるとともに、以前から指摘されていた点在したスパルティナの幼植物や小株も新芽の伸長や分けつにより目立つようになってきた。これらの子株を除去しないと、それぞれが群落として生長し、いずれは、周辺一帯がスパルティナで埋め尽くされるような状態になってしまう危険性がある。</p>

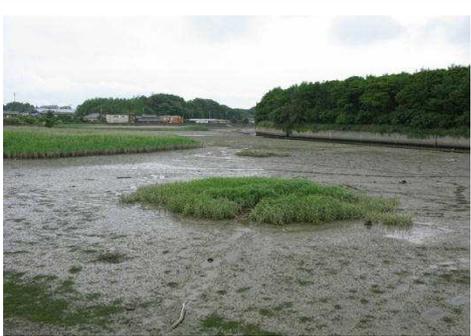
<p>• 06/05 群落全体に広がりが見られるとともに、草丈も伸長し存在感を増してきた。 5 月 23 日から実施された駆除作業により足場が悪い 3 群落 (定点ポイントの群落含む) を除くすべてのスパルティナが除去された。駆除方法は地下茎ごとスコップで掘取り又は 素手による引き抜き (点在した小株等) を行ったため周辺に点在していた幼植物や子株はなくなった。</p>

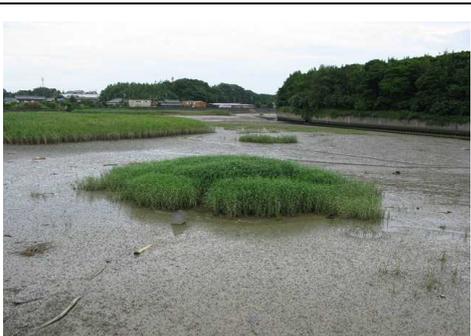
<p>• 07/06 前年 10 月 12 日に刈取りはされたが、足場が悪いため平成 24 年 3 月、5 月のいずれも駆除が実施できなかった 3 群落のうち 1 つ。 6 月 5 日に比べて草丈が伸長し、群落もかなり大きくなっている。 中央部が窪んでいるのは、この群落を足場にして他の群落を駆除するために人が入って踏んだためである。</p>

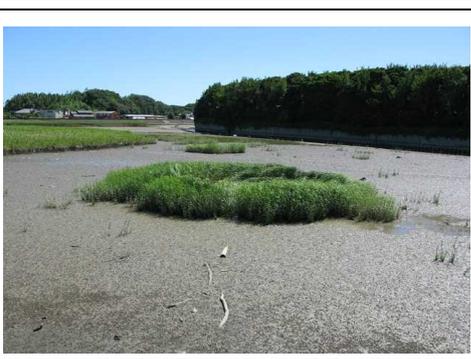
<p>• 08/02 7 月 6 日に比べ、群落は少し大きくなった。また、中央部が倒伏している。 生育密度が高く群落の中央部が老朽化したため、また、7 月 6 日の防除実施時の踏みつけによるものと考えられる。 山崎川でも同様に倒伏が見られた。</p>

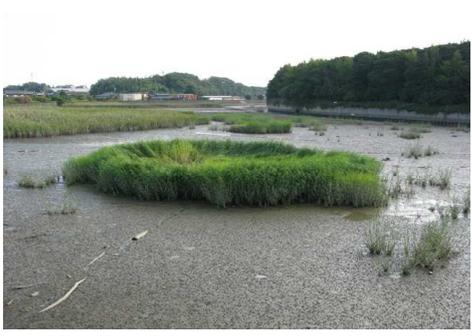
<p>• 09/04 001 8月2日に比べ、群落は少し大きくなり、周辺部の草丈が伸びている一方で中央部が倒伏している。5月23日に実施された駆除作業によりスパルティナの小株が除去されたはずだが、群落の周辺にはまた、地下茎から再生した幼植物や小株等が目立つようになった。</p>

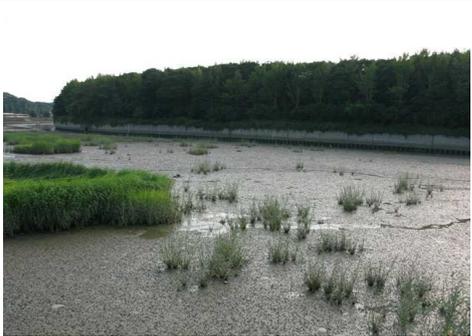
<p>• 09/04 002 09/04 001 で撮影した群落の左側には再生した幼植物や小株が確認出来る。これらの子株を除去しなければそれぞれが群落に生長し、周辺一帯がスパルティナで埋め尽くされるとともに地下茎の供給源になる危険性がある。</p>

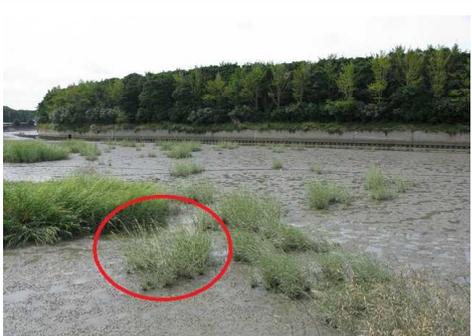
<p>• 10/12 001 9月4日から1ヶ月を経過し、周辺の小株も既に出穂している。5月の防除時点では、抜き取ったはずだが、再生した株は出穂が可能な状態まで生長している。右下の部分(枯れかかっている)はヨシである。この北側にある船溜まりはヨシが優先しておりスパルティナの侵入はない。このあたりにはシバナの大きな群落もあることから、これ以上の拡大は防ぎたいところである。</p>

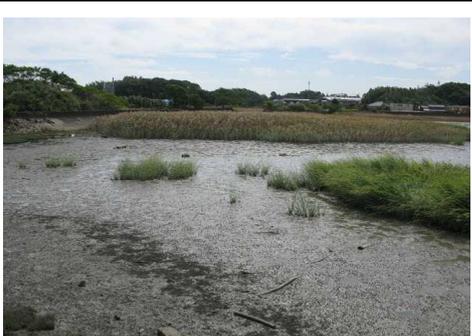
<p>• 10/12 003 001で撮影した群落の左側の部分、小株であったものがくっついて群落にまで生長している。10月15日～17日にかけて、愛知県職員による防除駆除が実施された。</p>

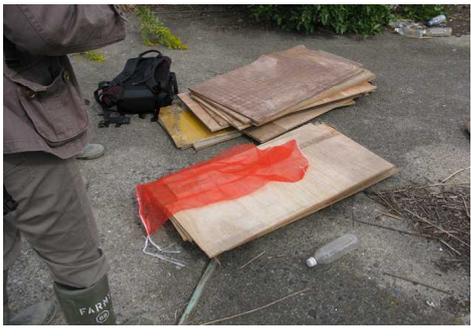
<ul style="list-style-type: none"> 10/12 004 群落への足場とするためのコンパネ、赤い袋はタマネギ用の出荷袋 20kg 用で網目状になっていることからスパルティナを掘取った後、袋に入れて水洗いすることにより地下茎の散逸を防ぐとともに、付着する泥を洗い流す事で運搬時の労力の軽減を行うもので非常に効果が高い。

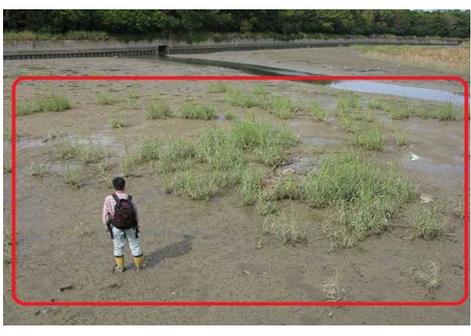
<ul style="list-style-type: none"> 10/12 005 境川合流部の南側、比較的足場が良いことから、平成 24 年 3 月に緊急雇用対策、5 月には県職員による抜き取りを実施。その後は群落として再生はしていないが、小株が点在、分布拡大をしている状況である。10 月 14 日には愛知県職員及び企業の協力によりすべて抜き取りが実施された。人に比べると分布範囲の大きさが確認出来る。

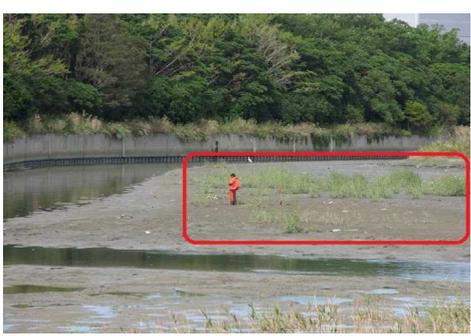
<ul style="list-style-type: none"> 10/12 006 この場所で一番問題なのは、刈取りあるいは掘取りをしたスパルティナの堤外への搬出方法、刈取りあるいは、抜取った場所から堤防までの距離は遠く、泥を含んだスパルティナを堤外に搬出するため、ブルーシートにくるんで上から引き上げる方法を取っているが、かなり困難な作業である。堤防の傾斜が緩ければコンテナなどで引き上げることも可能であるがここでは無理。

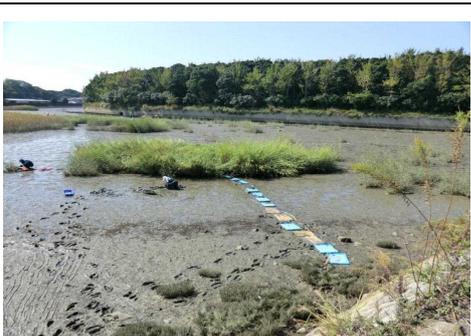
<ul style="list-style-type: none"> 10/13 001 他の場所ではスパルティナは、堤防の近くに定着する事例が多いが、境川合流部は、境川からもたらされた砂泥により干潟が発達しているほか、港湾区域であるため水の流れが弱いことから、堤防から離れた場所でも大きな群落がいくつも見られる。当然、地質は軟弱でアクセスも難しいことから、写真で見るような足場が必要となる。

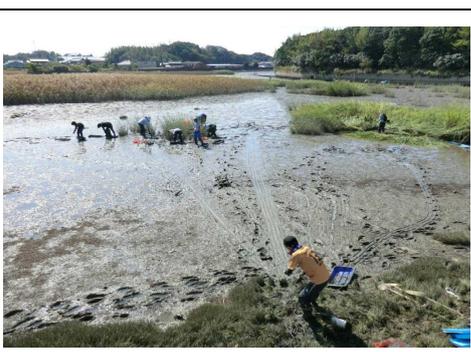
<ul style="list-style-type: none"> 10/13 002 写真の右側は草刈機による刈取り、左側は群落が小さいため地下茎を含む掘取りをしている。足場が悪いため、徒歩によるスパルティナの搬出は出来ない。そのため、子供用のそりを使っているが、泥を含んだスパルティナは重く、作業はかなり困難をとまう。

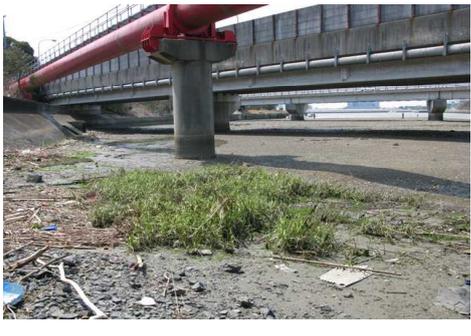
<p>• 04/05 港湾区域水路が三河湾と繋がる所、境橋下、平成 23 年 10 月地元の章南中学が防除作業を実施した場所である。防除作業時は少し前の台風の影響で泥が堆積していたが、少し流され防除条件は良くなった。群落の大きさは 7m × 5m 程度。 刈取りではなく抜き取りを実施したため群落の大きさは拡大していない。</p> <p>※位置については、分布範囲位置図 008 を参照</p>

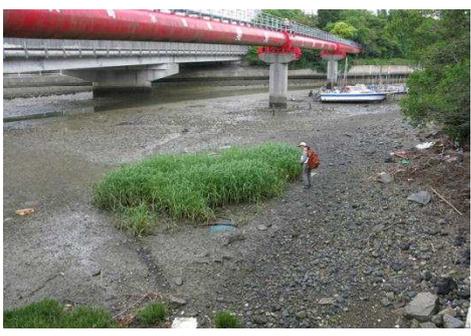
<p>• 06/05 抜き取りにより群落の縮小は見られるが、刈取りに比べやはり稈は太いので他の地域に比べしっかり立っているという印象。 現在は足場は良い状況、但し大人数で踏み入れた場合は液状化等で軟弱になる恐れあり。 6 月 7 日には、章南中学 1 年生により抜き取りが実施され S K E のメンバーも参加、防除実施内容については愛知県の広報番組として放送される予定。</p>

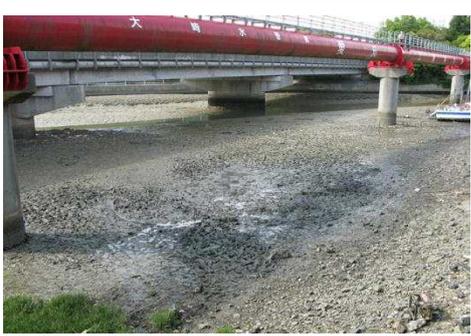
<p>• 06/07 章南中学生徒 104 名、教諭 10 名、豊橋市職員 10 名により掘取り、抜き取りが完了。 足場の悪い群落は事前に豊橋市環境保全課の職員が除去、防除時に周辺で確認された小規模な株 5 株も除去した。防除後、市の資源化センターに持ち込まれたスパルティナは約 950 k g (泥付き)。 駆除については、愛知県の広報番組、東海テレビ「SKE 48 のあいちテル!」で紹介された。 手前の緑はシバナの群落</p>

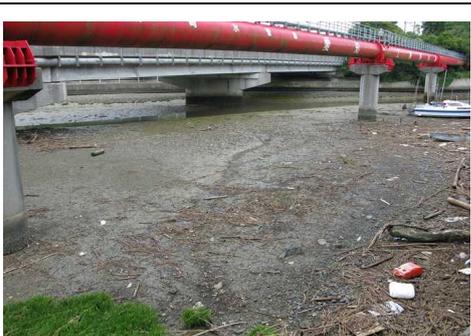
<p>• 07/06 6 月 7 日の防除作業で、境川橋下の一番大きな群落については、完全に抜き取りができず、地下茎が地中に残存している状態。 秋にも章南中学の生徒が再度防除を行うこととしており、再生状況の経過を見て防除方法を検討する予定。 刈取り跡は遠目では何もないように見えるが、何か所か再生した芽が確認できる。 6 月 19 日の台風により少し泥が堆積したようだ。</p>

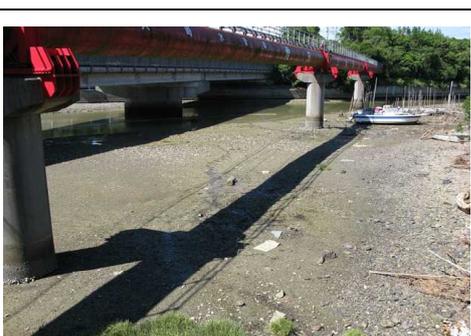
<p>• 08/02 001 7 月 6 日と同様、刈取り跡には遠目では何も見えないように思われるが、何か所か再生した芽が確認され、いずれも草丈が伸長していた。</p>

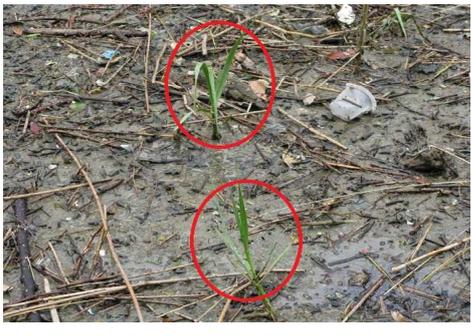
<p>・08/02 002 写真 001 出撮影された一部分を拡大したもの。 抜き取った跡をじっくり見ると、所々でスパルティナの再生が見られるが、抜き取りをしているためその数はまだ少ない。 秋にもう一度防除作業を行えばかなりの効果が期待できる。</p>

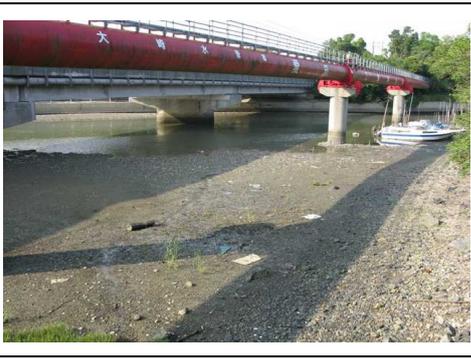
<p>・09/04 スパルティナの再生は確認されているものの、10月にもう一度防除作業を行うこととされていることから防除に向けた効果が期待される。 また、シバナ等の群落の再生も確認できるが、上流部の境川合流点と連携して防除を進めないといけない。</p>

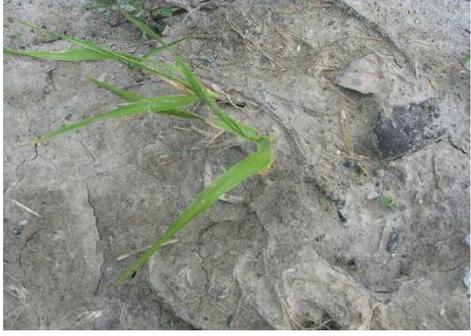
<p>• 05/07 田原市より、平成 24 年 3 月に除去し、堤防外に搬出した泥からスパルティナが再生しているとの連絡を受け現地を確認した。 堤防外に搬出した泥（除去した株 No1）から再生したスパルティナらしき植物この段階ではかなり太い茎（稈）が出ている。 水分、塩分の供給が無いことからいずれは枯死するものと考えられる。</p>

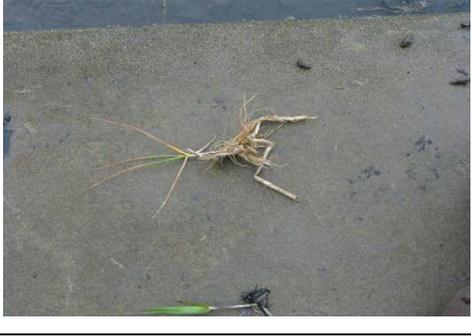
<p>• 06/05 6 月 5 日のモニタリングでも 5 月 7 日と同様スパルティナの再生が確認されたがかなり小さくなっていた。掘取って再生している地下茎の状況を確認したが、20 cm 程度の地下茎から再生していた。水分、塩分の供給が無いことから現在の状況でも枯れかけているがいずれは完全に枯死するものと考えられる。7 月 18 日のモニタリングでも堤防外に搬出したスパルティナの地下茎を含む土砂からの再生は確認されなかった。</p>

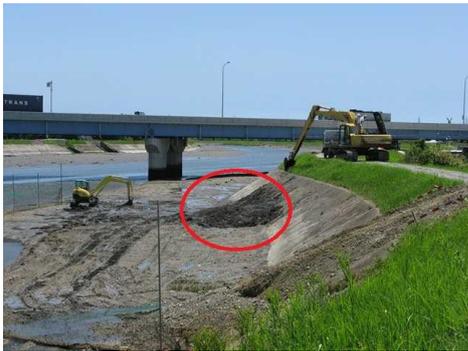
作業の様子 赤丸は集積された掘削土

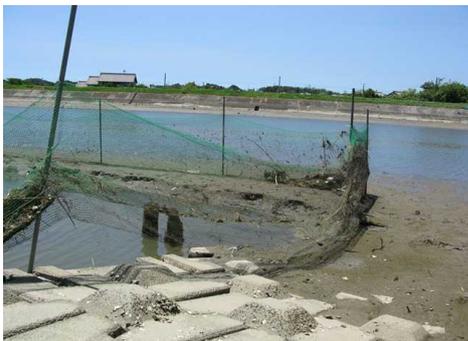
流出防止用ネットの設置

- ・作業ができるのは昼間の干潮時のみのため、作業時間が限られてしまう。(2～6時間程度)潮が引いていても雨などで増水した場合は作業が出来ない。
- ・限られた時間内に効率よく搬出するため、ミニバックホーによる掘削と集積、ロングアームバックホーによる浚渫土の堤外への搬出、10トンダンプ等による速やかな残土処分場への運搬等が必要で、堤防道路、河川敷等に大型重機が入ることが出来る等の条件整備が必要。
- ・河川内に入るには仮設道の設置が必要。また、軟弱地盤のため、重機の操作による作業実施も経験が必要。
- ・地下茎の逸出防止のためネットの設置が必要。逸出防止のためにはネットの目合が細かいほどよいが、目詰まりを起こしてネットが破損する恐れもあり今回使用した目合い20mm程度のものが適当であった。また、潮の干満に合わせた高さが必要梅田川では2m。
- ・掘削の範囲と深さについて、今回の作業では、深さは1m程度、範囲は群落より1m程度外側までを目安とし、現場で確認しながら作業を進めたが、今回の深さであれば地下茎等の残存するようなことはなかった。
- ・掘削土の処分について、堤内に残しておく増水時に再び散逸する恐れがあることから、再生の危険性を判断すれば堤外に搬出すべきである。そのため、周辺での残土処分場の確保が必要。
