写真表 1 梅田川右岸 4-1 定点観察結果 (河口部～大崎橋) 群落 No001

写真表1 梅田川右岸 4-2 定点観察結果 (河口部～大崎橋)

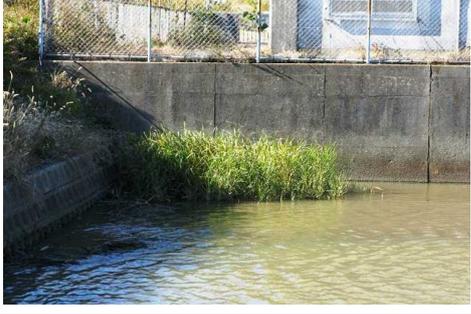
<p>・ 11/27 004 003 を拡大したもの。 排水機場の上下流は、土砂が堆積しやすい場所でもあることからスパルティナの群落が定着する可能性が高い場所である。 磯辺第一排水機場の管理は豊橋市、豊橋南部土地改良区。</p>

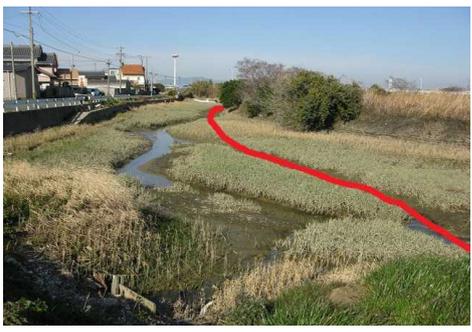
<ul style="list-style-type: none"> • 02/14 005 赤いライン示した範囲が、平成25年の外来種駆除と合わせた河川改修でL型ブロック+床面均しコンクリート打設水路となる予定。 高さ1.5m、幅3.0m、長さ180m 右岸側は被覆コンクリート、左岸側は盛り土 奥に向かって方向が下流側 工事は6月上旬から着手予定。

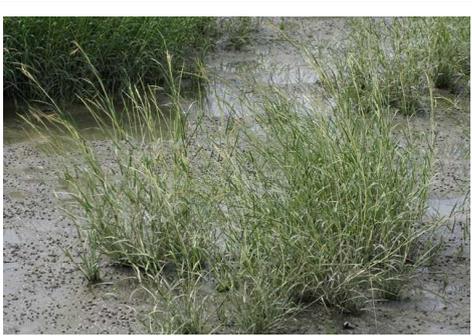
<p>• 10/12 002 002の赤丸の部分を拡大したもの。</p>

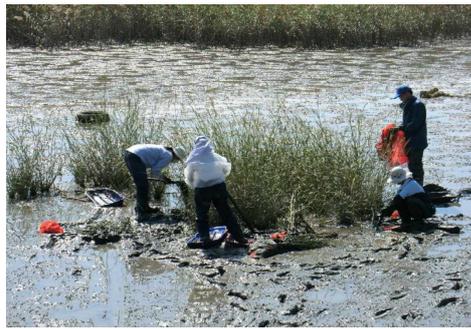
• 10/13 003
 写真 002 で撮影された群落の左側を拡大したもの。子供用のそりを足場を使用しての掘取り作業はかなり困難、また、地下茎を散逸させないためにはかなり深く掘る必要がありそれだけ重量も増す。今年 5 月に群落周囲の小株は抜き取りを行ない一度は無くなったように見えたが、7 月上旬には、残った地下茎から再生が見られ、9 月には出穂・開花するまでに生長している。

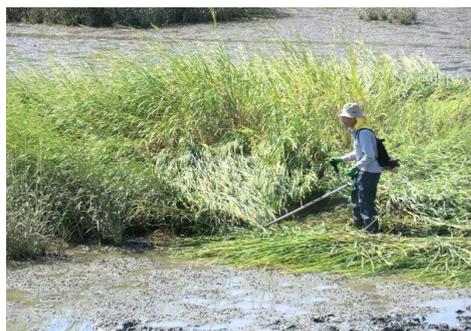
• 10/13 004
 一番大きな群落で草刈り機を使用して刈取りを行っているが足場が悪くかなり危険な作業となる。刈取っても写真のように泥に浸かってしまい、重量も増すため、堤防外への搬出を困難にしている。また、年 1 回の刈取りのみでは、地下茎による分布の拡大を抑制することが出来ない事が確認されているが、実際に、平成 23 年 4 月以降の定点観察結果を見ると分かるようになりかなり大きくなっている。

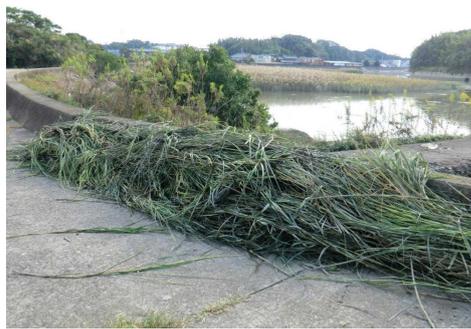
• 10/13 005
 刈取り堤防外に搬出したスパルティナ、堤防は形状がほぼ垂直に近い状態であるためロープやシート、コンテナボックス等を使用して人力で引き上げる事しかできない。また、堤防道路は狭く、普通トラックが通ることが出来る程度の幅員しかなく、もちろん、ダンプカーやパッカー車で運搬することは出来ない。重機等の搬入も不可能に近い。

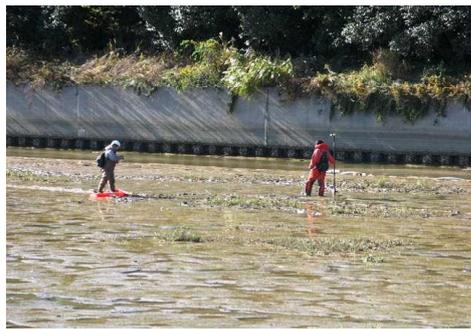
• 11/27 001
 秋に一斉に実施された防除作業終了後、調査区域全域のスパルティナの分布範囲を GPS で測量している。測量したデータは GIS として保存し、縮小・拡大状況の経年変化を求める。境川合流部については、抜き取り跡からの再生や、刈取りのみでは、地下茎の分布拡大を抑制できないことから一部では前年より分布域が拡大する見込みであるが、防除の効果は現れ生育密度は減少する見込みである。

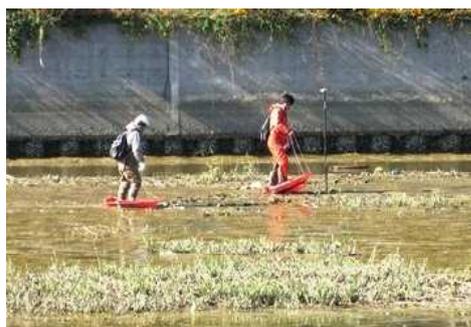
• 11/27 002
 移動を行うときには、子供用のソリを利用して足場を確保する。足場の悪い境川合流部ではこの方法がベスト。

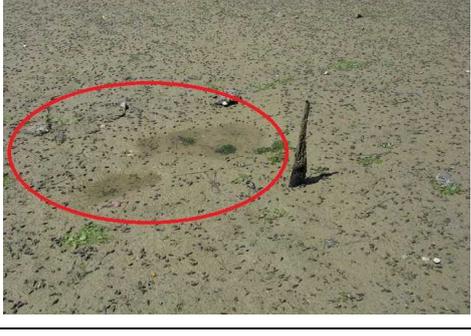
<p>• 07/18 001 3 月に除去された株 No1 赤丸の範囲内が掘取りを行った範囲だが、かなり埋まってきている状況。 5 月 7 日以降、スパルティナの再生は確認されていない。</p>

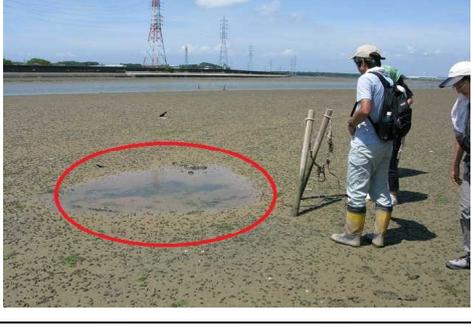
<p>• 07/18 002 3 月に除去された株 No2 No1 より掘取り範囲が広がったためまだ跡が残っているが、5 月 7 日以降、スパルティナの再生は確認されていない。</p>

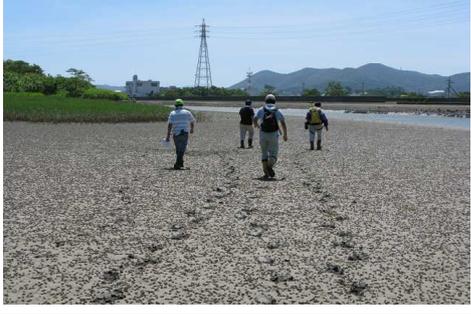
<p>• 07/18 003 株 No3 については、目印になるようなものを立てていないため正確な場所の把握が出来なかった。今回のモニタリングでは調査時に把握した GPS データを基に位置を特定した。 株 No3 周辺では、5 月 9 日に愛知県が、6 月 5 日には環境省中部地方環境事務所がスパルティナの再生を確認している。</p>

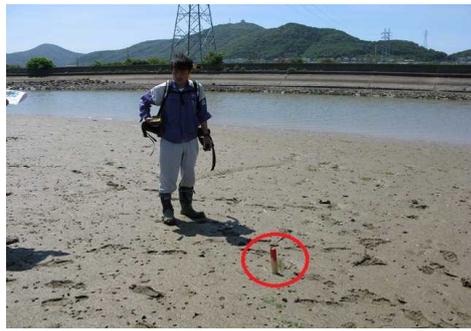
• 07/18 004
DGPS で測量データと照合し、目印である杭の設置を行った。
No1、No2 より汐川の流芯に近いので水の影響が少なくなるように少し小さい杭とした。
干潮であれば指標となる杭が干潟に露出しておりスバルティナの再生状況の確認が容易なため。
周辺を調査したところスバルティナの再生は見られなかった。

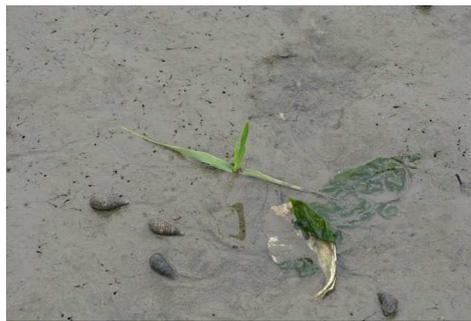
• 06/05 001
愛知県から汐川の No3 の株から再生が見られ、抜き取りを行ったとの連絡を受けていたことから、その後の再生について 6 月 5 日にモニタリングを行ったところ新しい芽を確認した。愛知県が確認抜き取りを行ったのは 5 月 9 日であることから、その時は地下茎の切片の状態であったとしても、その後、約 1 ヶ月でこれだけ生長したことになる。再生した株は堤防外に除去した。

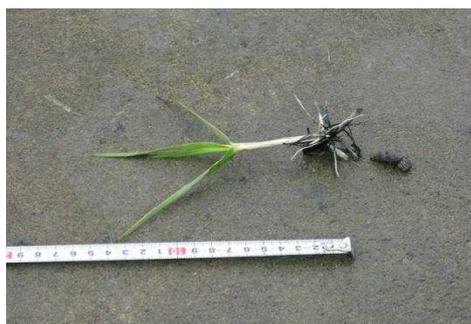
• 06/05 002
再生していた株を抜き取り、再生した部位を確認したところ約 5 cm 程の地下茎から再生し、基部には次の芽も準備されていた。
草丈は約 15 cm

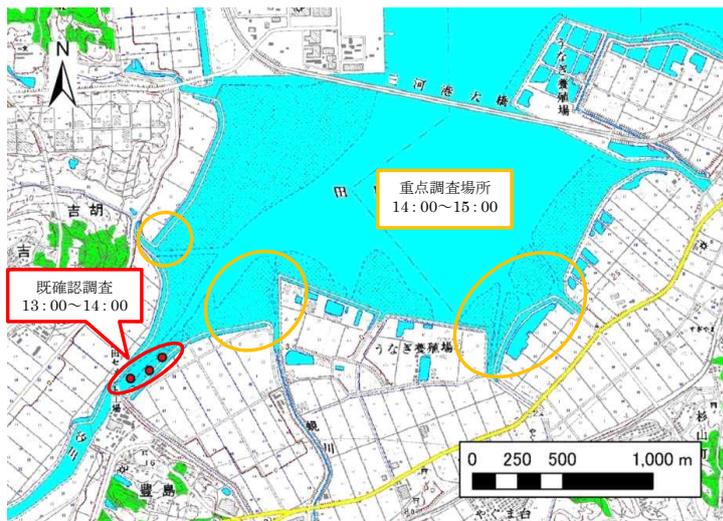
07/18 005
今回、モニタリング調査を行った範囲（黄色で囲まれた部分）、

- ① 汐川左岸部、吉胡町周辺
環境省、自然研
 - ② 汐川右岸部、蜷川
愛知県
 - ③ 谷熊、杉山町周辺
テクノ中部
- いずれの地域にもスバルティナの定着は見られなかった。

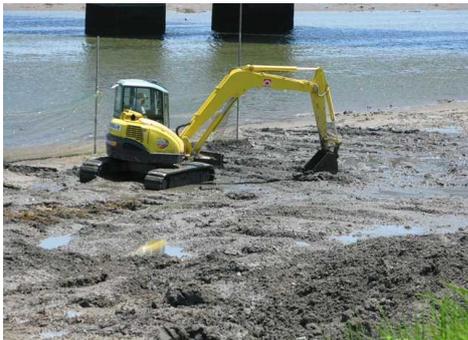
ミニバックホーで掘削集積

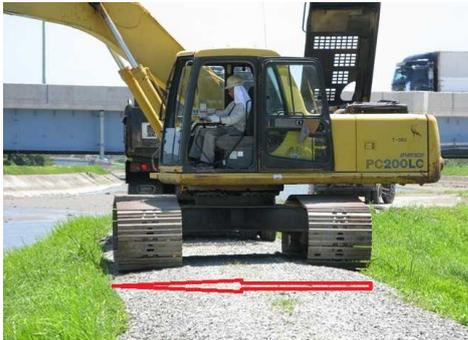
重機を入れるには堤防道路の幅員も必要

- ・作業ができるのは昼間の干潮時のみのため、作業時間が限られてしまう。(2～6時間程度)潮が引いていても雨などで増水した場合は作業が出来ない。
- ・限られた時間内に効率よく搬出するため、ミニバックホーによる掘削と集積、ロングアームバックホーによる浚渫土の堤外への搬出、10トンダンプ等による速やかな残土処分場への運搬等が必要で、堤防道路、河川敷等に大型重機が入ることが出来る等の条件整備が必要。
- ・河川内に入るには仮設道の設置が必要。また、軟弱地盤のため、重機の操作による作業実施も経験が必要。
- ・地下茎の逸出防止のためネットの設置が必要。逸出防止のためにはネットの目合が細かいほどよいが、目詰まりを起こしてネットが破損する恐れもあり今回使用した目合い20mm程度のものが適当であった。また、潮の干満に合わせた高さが必要梅田川では2m。
- ・掘削の範囲と深さについて、今回の作業では、深さは1m程度、範囲は群落より1m程度外側までを目安とし、現場で確認しながら作業を進めたが、今回の深さであれば地下茎等の残存するようなことはなかった。
- ・掘削土の処分について、堤内に残しておく増水時に再び散逸する恐れがあることから、再生の危険性を判断すれば堤外に搬出すべきである。そのため、周辺での残土処分場の確保が必要。
